# Ytrestøylen 86

Befaringsdato: 06.11.2025

Rapportdato: 26.11.2025

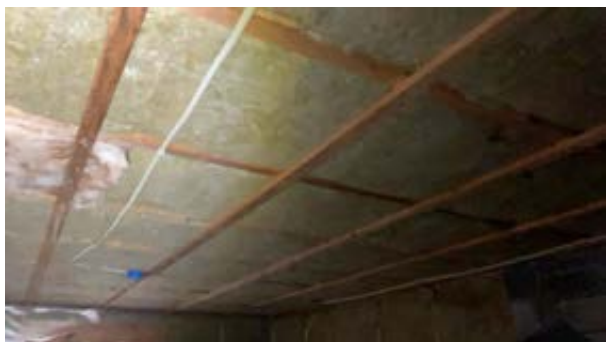
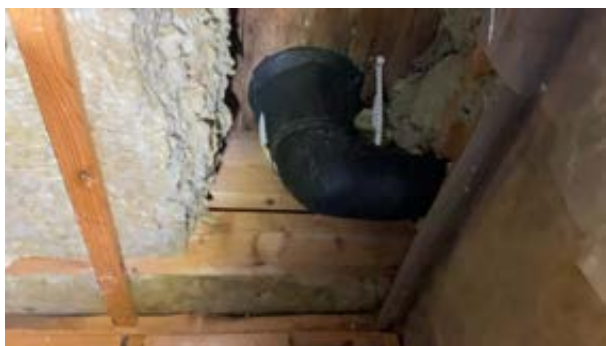
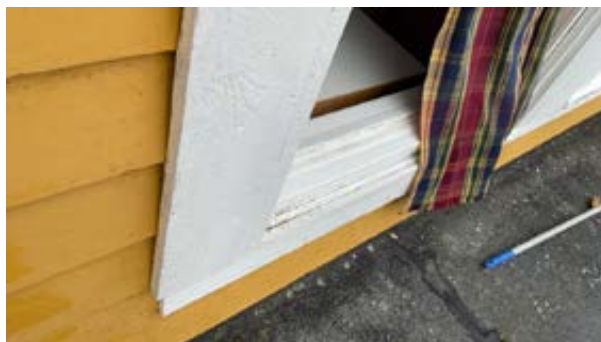
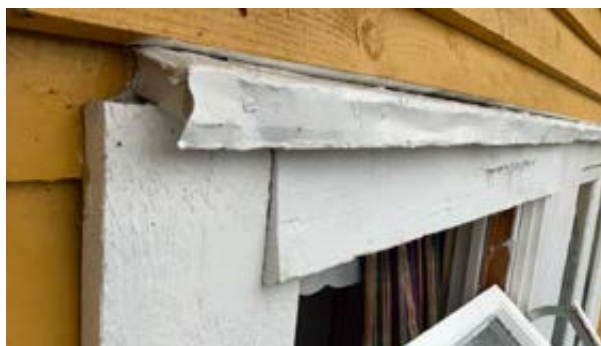
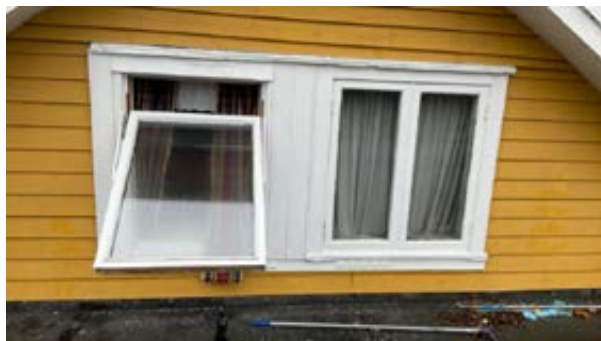
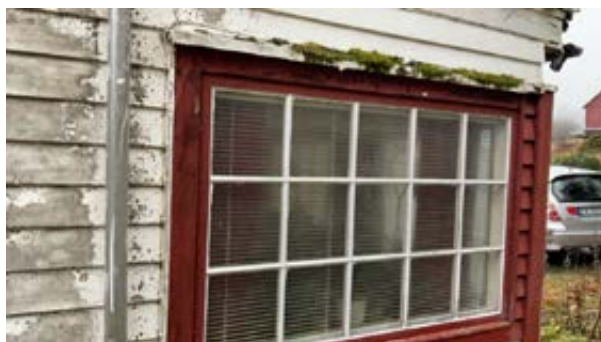
## TG 1U Takkonstruksjon/Loft

*Punktet må sees i sammenheng med Taktekking*

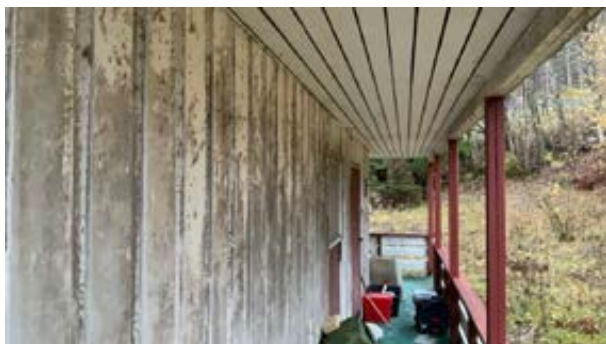
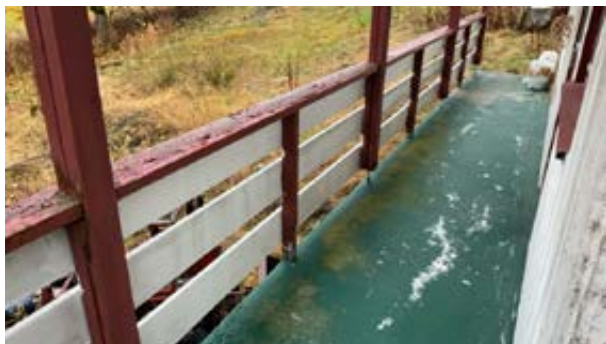
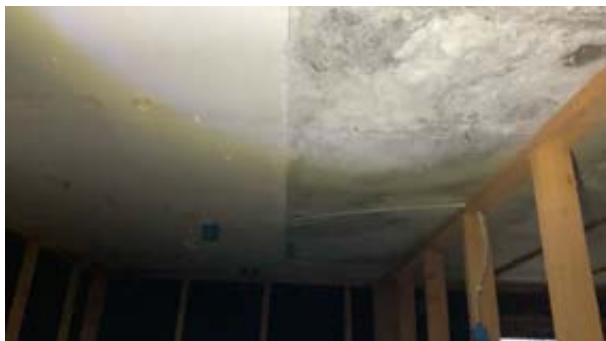
Saltutslag under betong plate.

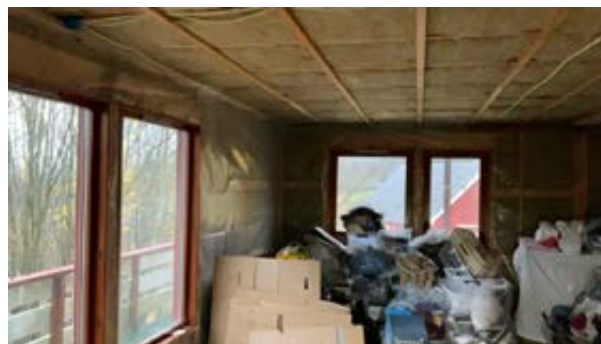
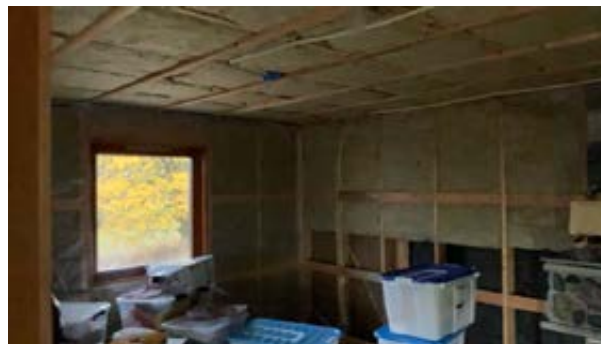
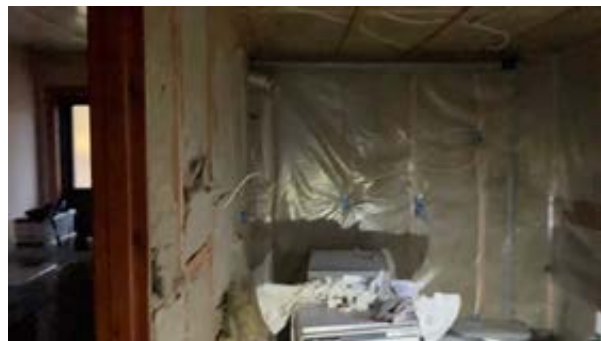
### TG 2 Overflater - V

Innvendig er det gulv av furu og belegg. Veggene har tapet og trepanel. Innvendige tak har malte plater.

- Det er påvist skader på overflater.

Tiltak med innvendig utbedringa av overflater er påregnelig ved oppussing.

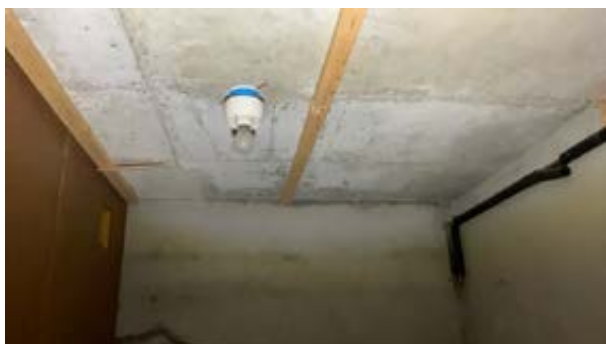
## **TG 2** Etasjeskille/gulv mot grunn

Etasjeskiller er av trebjelkelag.

- Det er målt høydeforskjell på mellom 15-30 mm gjennom hele rommet. Tilstandsgrad 2 gis med bakgrunn i standardens krav til godkjente måleavvik.

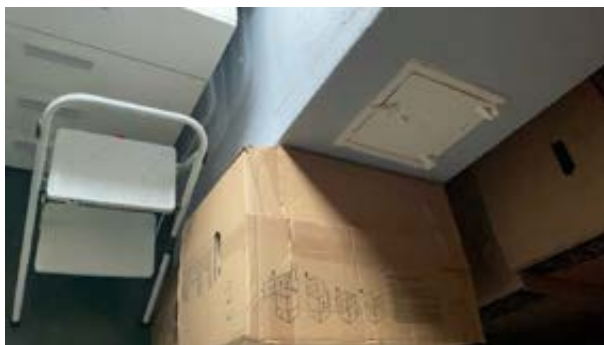
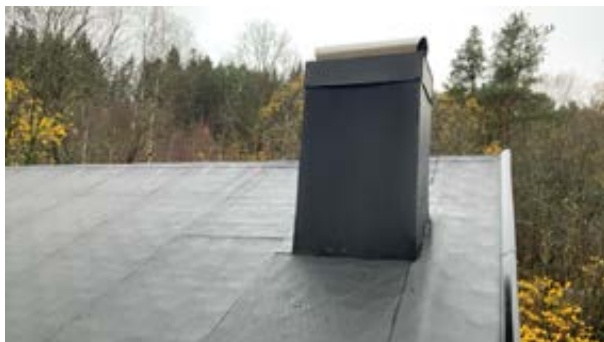
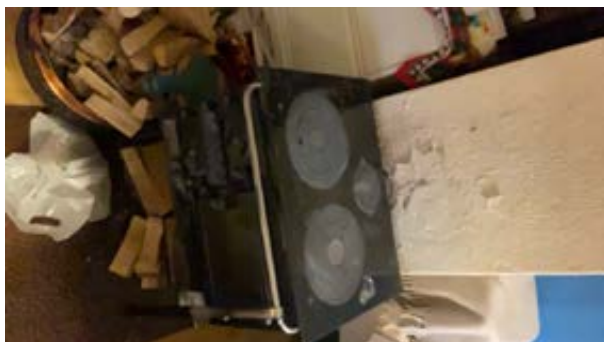
kjøkken vest

## TG 3 Pipe og ildsted - 2

- Det må foretas tiltak for å lukke avviket.

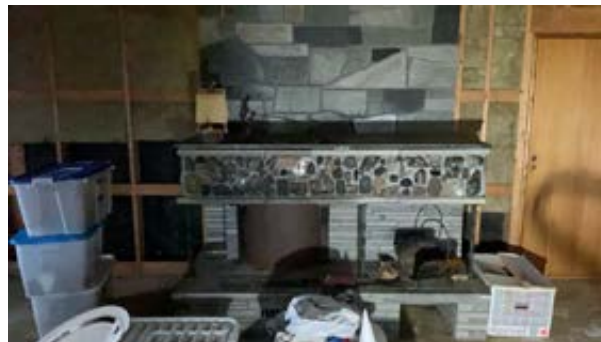
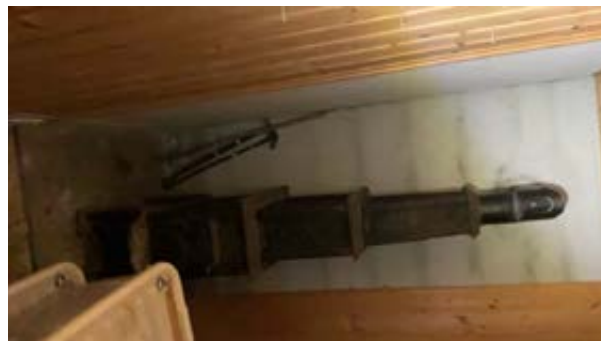
## TG 2 Rom Under Terreng

Punktet må sees i sammenheng med 'Drenering'

- Det er påvist indikasjoner på noe fuktgjennomtrenging i kjellergulv.

- Det påviste fuktnivå gir grunn til å overvåke konstruksjonen jevnlig for å se utvikling over tid, og eventuelt foreta tiltak for å unngå fuktskader.

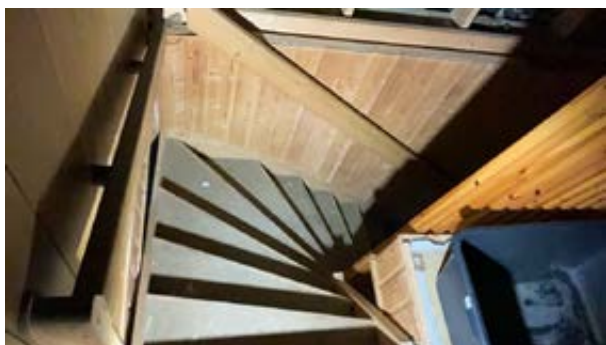
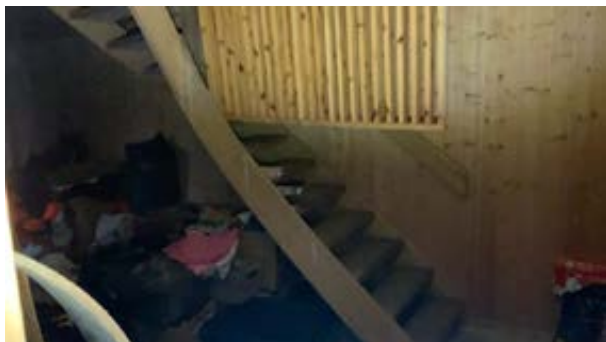
## TG 2 Innvendige trapper

Boligen har lakkert tretrapp.

- Håndløper bør monteres, men det var ikke krav på byggetidspunktet.
- Det er ikke krav om utbedring av rekkverkshøyder opp til dagens krav.

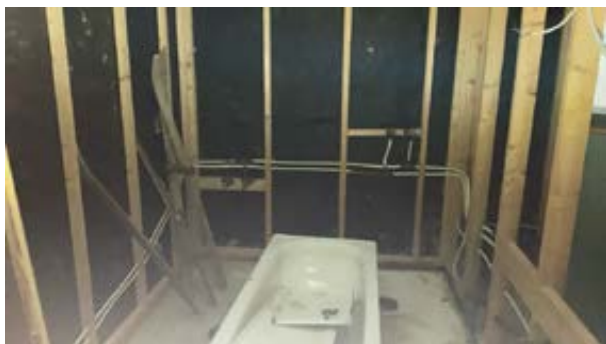
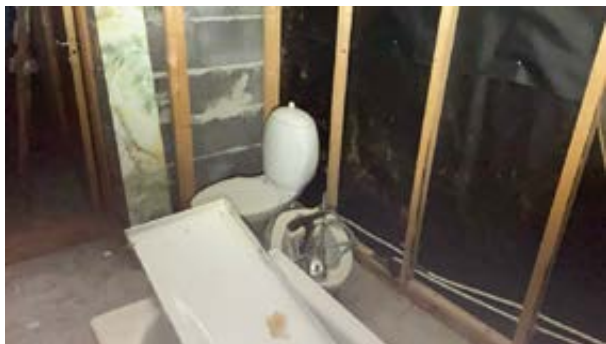
KJELLER > BAD 7,1 M<sup>2</sup>

## TG 2 Tilliggende konstruksjoner våtrom

Hulltaking er ikke foretatt da det ikke er fysisk konstruksjon, men åpen konstruksjon. Det er fuktmerker i treverk.

- Det er registrert symptom på fuktskader.

- Det må gjennomføres ytterligere undersøkelser.

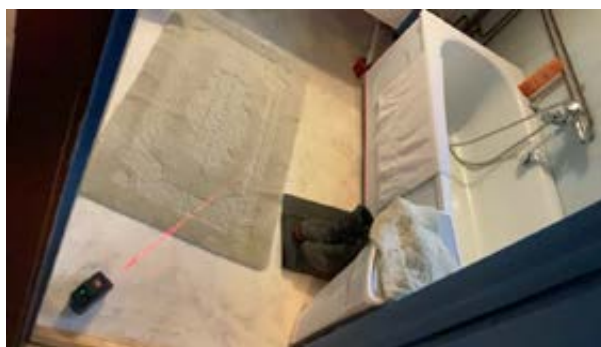
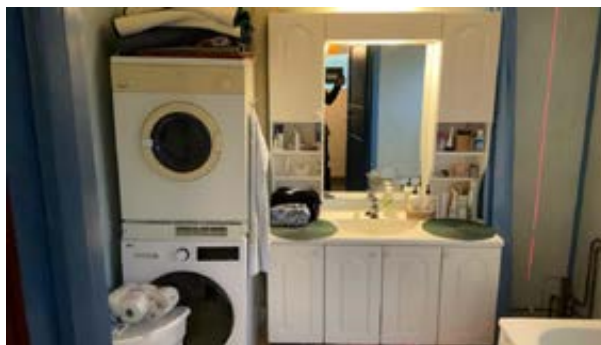
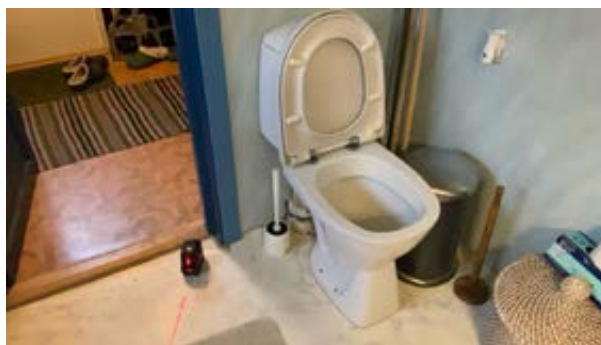
1.ETG. VEST > BAD/VASKEROM V: 6,0 M<sup>2</sup>

## TG 3 Tilliggende konstruksjoner våtrom

Hulltaking er ikke foretatt da det allerede er påvist andre avvik i våtsonen.

- Den valgte konstruksjonsutforming gir økt fare for skader.

- De påviste skader må utbedres.

Kostnadsestimat: Under 20 000

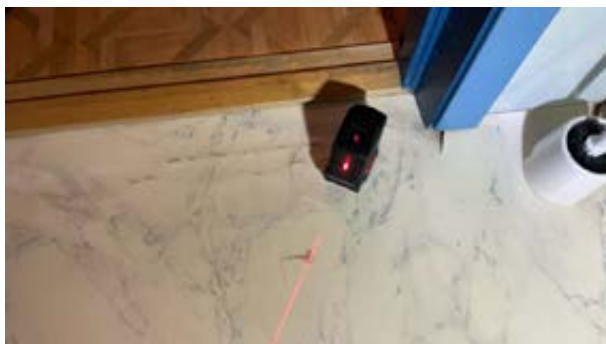
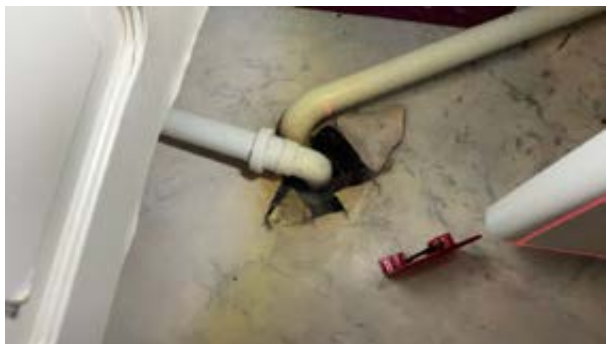
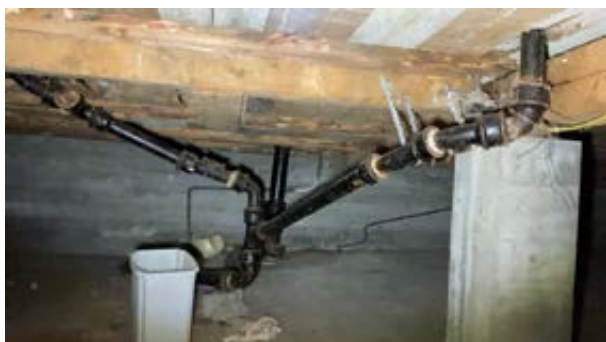
1.ETG. ØST > VASKEROM Ø: 6,5 M<sup>2</sup>

## TG 3 Generell

- Våtrommet har behov for omfattende oppgraderinger. For å sikre en løsning som oppfyller gjeldende krav, bør tettesjikt, sluk og røropplegg oppgraderes og dokumenteres.

Kostnadsestimat: 200 000 - 500 000

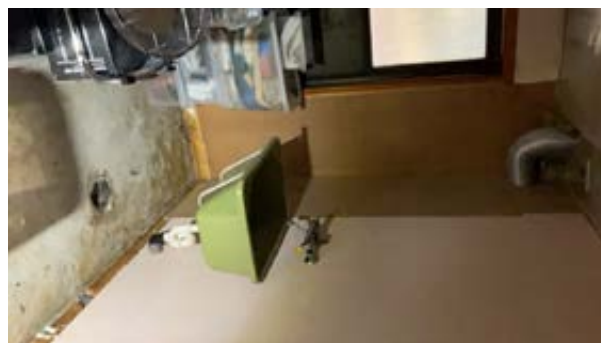
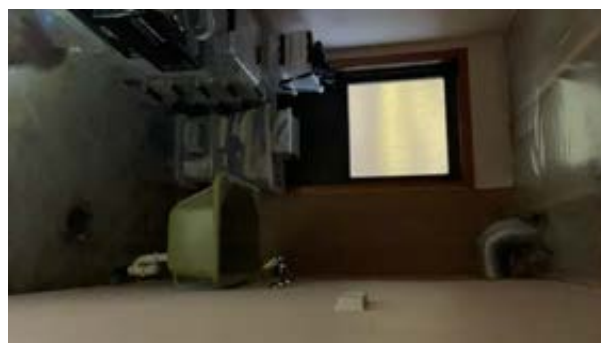
1.ETG. ØST > VASKEROM Ø: 6,5 M<sup>2</sup>

## TG 2 Tilliggende konstruksjoner våtrom

Hulltaking er ikke foretatt da det allerede er påvist andre avvik i våtsonen. Hulltaking er ikke foretatt da det ikke er fysisk konstruksjon, men åpen konstruksjon. Det er fuktmerker i treverk.

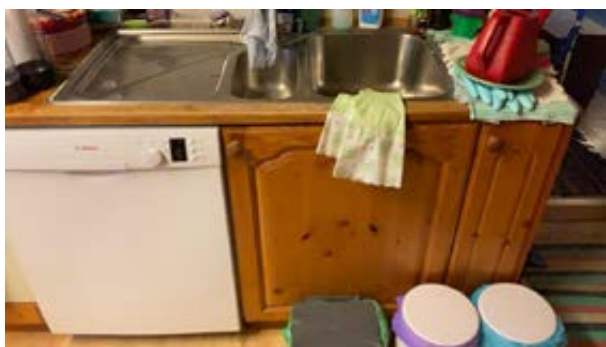
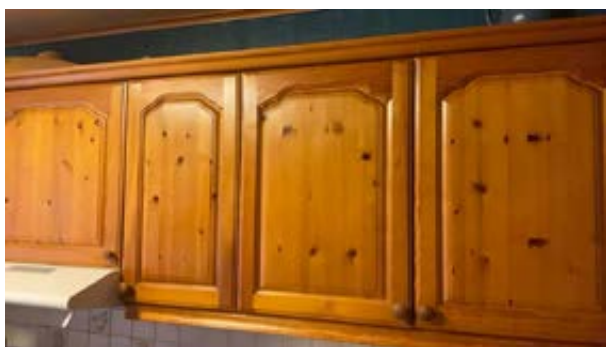
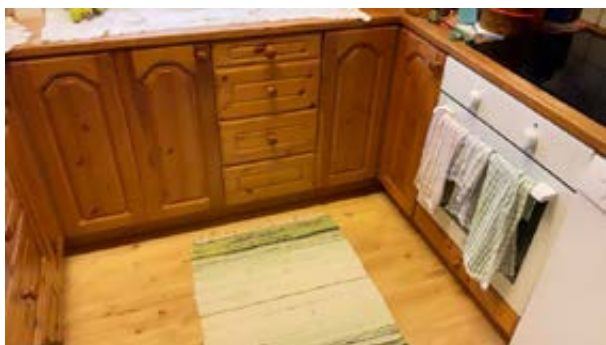
1.ETG. VEST > KJØKKEN V: 15,7 M<sup>2</sup>

**TG 2** Avtrekk

- Avtrekksystemet må utbedres.

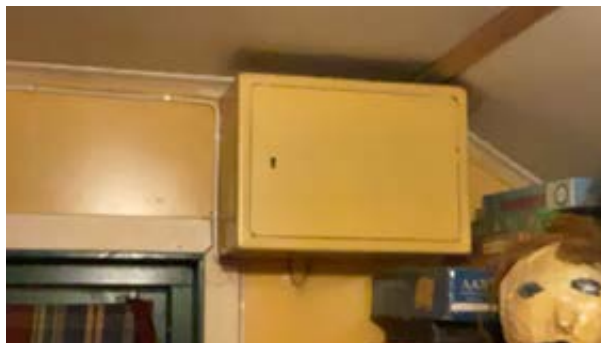
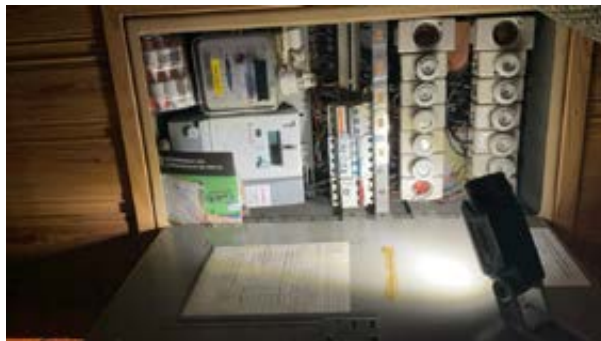
## TG 2 Elektrisk anlegg

**Ja Det er en del gammelt el-opplegg. Generelt vil jeg anbefale en kontroll utført av godkjent el-installatør, dels for det vil være naturlige behov for oppgraderinger ved oppussing og endringer.**

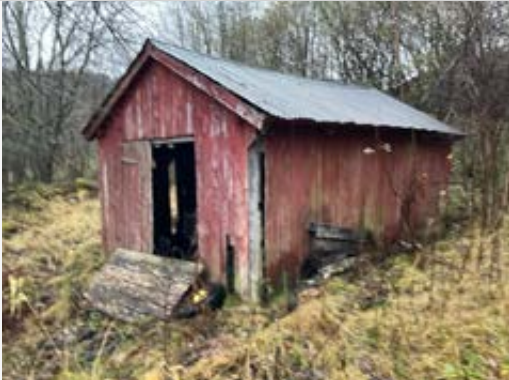
## Naust

Tradisjonell tørrsteinsmur og gulv av stedlige masser. Overbygning i uisolert bindingsverk/grindbygg, med beiset spalte bordkledning. Takstoler tekket med stålplater. Labankport. Lav romhøyde. Bygget må totalrenoveres.
