# Tevegen 16

# Tilstandsrapport

## TOMANNSBOLIG

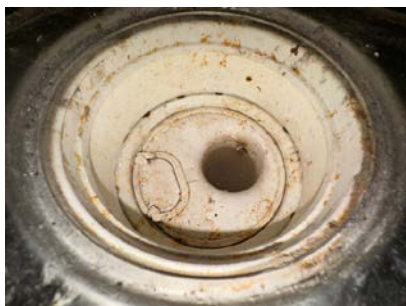
## HOVEDETASJE > VASKEROM

- Konsekvensen av manglende dokumentasjon og begrenset innsyn er økt usikkerhet om tilstanden, samt risiko for at utførelsen kan være mangelfull eller ikke fagmessig, noe som kan føre til lekkasjer og skader på omkringliggende konstruksjoner.

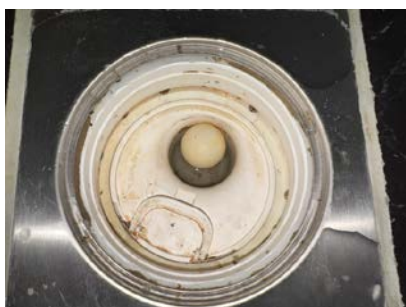
## HOVEDETASJE > BAD

- Konsekvensen av manglende dokumentasjon og begrenset innsyn er økt usikkerhet om tilstanden, samt risiko for at utførelsen kan være mangelfull eller ikke fagmessig, noe som kan føre til lekkasjer og skader på omkringliggende konstruksjoner.

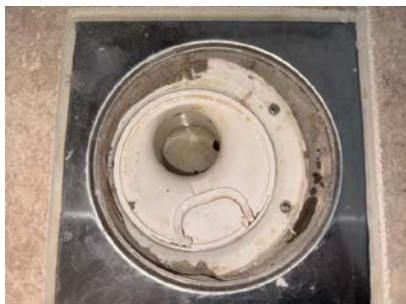
## LOFT > BAD

- Konsekvensen av manglende dokumentasjon og begrenset innsyn er økt usikkerhet om tilstanden, samt risiko for at utførelsen kan være mangelfull eller ikke fagmessig, noe som kan føre til lekkasjer og skader på omkringliggende konstruksjoner.
