# Smådalane 18

ELNESVÅGEN

**Eidem Vest- Velholdt enebolig med flott utsikt, hage og garasje! 4 soverom**

Befaringsdato: 10.07.2026

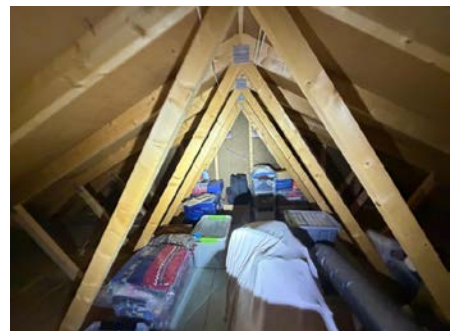
Oversiktsbilde av kaldloftet.
