# Øvre Nordstranda 33

Valderøya - Romslig enebolig med nydelig utsikt og garasje i svært barnevennlig område.

Adresse	Øvre Nordstranda 33 6050 VALDERØYA
Prisantydning	Kr 3 390 000,-
Omkostninger	Kr 103 740,-
Totalpris	Kr 3 493 740,-
BRA-i/BRA Total	181/221 m <sup>2</sup>
Eierform	Eiet
Boligtype	Frittliggende enebolig
Byggeår	1963
Soverom	3
Etasje	3

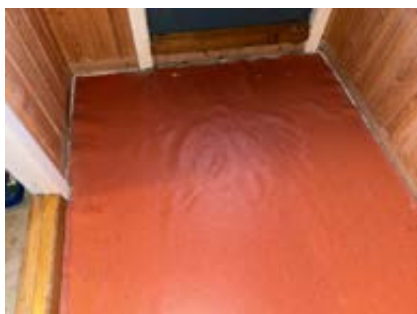
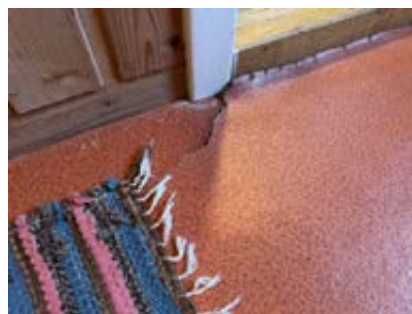
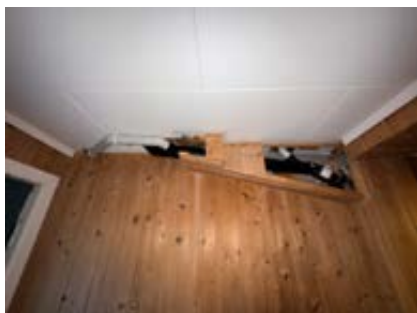
I kjelleren er det påvist forhold som tilsier at det ikke er fuktsikring mot grunnen. Det er registrert høye fuktverdier i dekke og fukt under gulvbelegg.

Det er i hulltaking påvist fuktnivå i treverk på over 30 vektprosent, noe som tilsvarer vått treverk. Det er også gjort andre observasjoner som tydelige tegn på fuktproblematikk i kjelleren, herunder høye fuktverdier ved overflatemålinger, forekomst av skrukke-troll under teppe/gulvbelegg på soverom, samt kalkutslag.

### TG 3 Etasjeskille/gulv mot grunn

Etasjeskiller er av trebjelkelag, og det er betongdekke mot grunn i kjelleren.

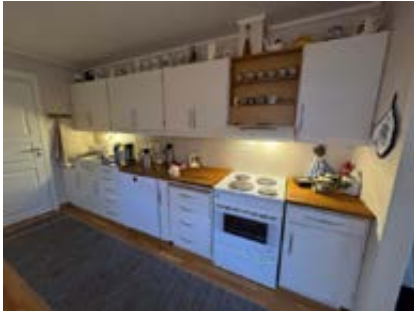
## 1. ETASJE > KJØKKEN

### TG 2 Avtrekk
