# Nedre Beiarveien 217

## Nedlagt småbruk i vakre omgivelser - Fiskerett i Beiarelva og elgvald

Befaringsdato: 03.07.2024

Rapportdato: 21.08.2024

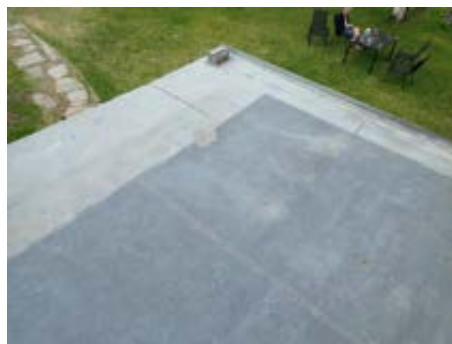
Det er ikke rekkverk på takterrassen. Sink beslått dekke som stedvis er reparert. Som følge av lekkasje via tette sjikt er underliggende konstruksjon fukt- og vannskadet. Fare for skader i konstruksjon er overhengende.

Sink-dekke

- Andre tiltak:
  - Rekkverkshøyde må endres for å tilfredsstille krav på byggemeldingstidspunktet.
  - Rekkverk må monteres for å lukke avviket.
  - Ny tekking må legges.
  - Tekkingen må skiftes/utbedres.
- Skifte terrasse dekke, montere rekkverk og reparere fukt/

råteskadet konstruksjon/kledning.

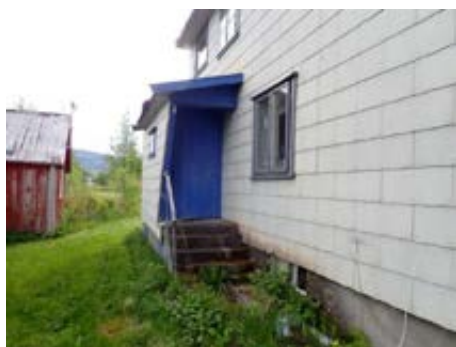
Fukt/råteskadet bi-inngangsdør.

Bi-inngangsdør - defekt

- Lokal utbedring/utskifting av fukt/råteskadet treverk.
- Andre tiltak:
- Døren(e) står foran utskiftning.
- Dører må justeres.
- Det må påregnes noe vedlikehold og at enkelte dører må skiftes ut.
- Tiltak:

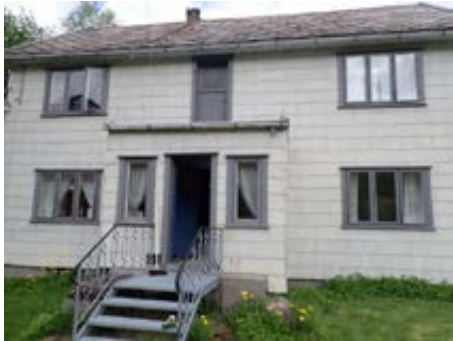
Strekkmestalltrapp fora hovedinngang.

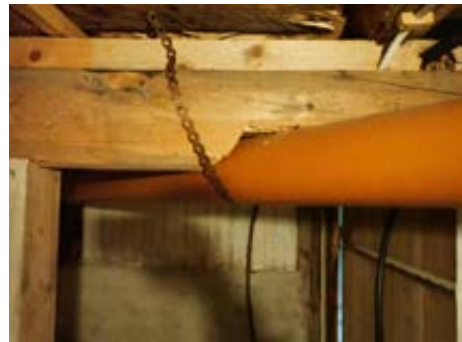
Svekket drager

Ventilering av kjeller rommene må opprettholdes. Forsterke drageren.

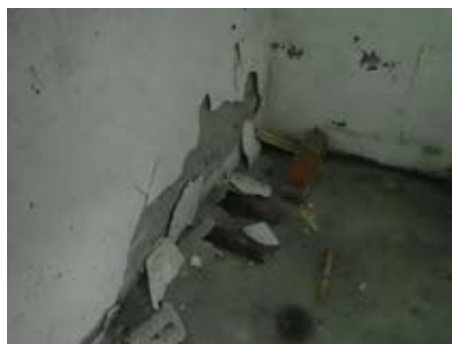
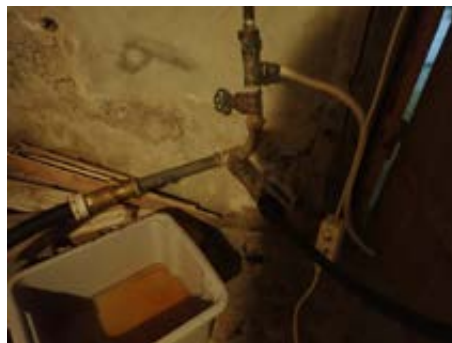
Det anbefales at alt treverk i kjeller fjernes og at kjelleren har mest mulig åpne murkonstruksjoner med god utlufting.

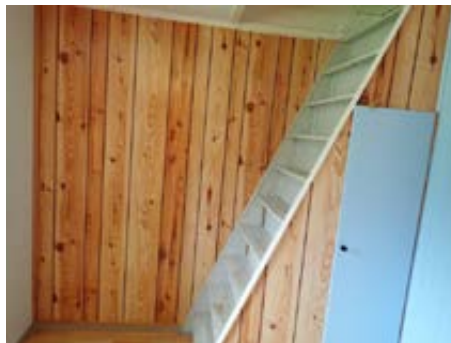
Lofttrapp

- Det er ikke montert rekkverk.
- Det mangler håndløper på vegg i trappeløpet.
- Det er avvik:

- Håndløper bør monteres, men det var ikke krav på byggetidspunktet.
- Andre tiltak:
- Håndløper må monteres på vegg for å tilfredsstille krav på byggetidspunktet.
- Rekkverk må monteres for å lukke avviket.
- Tiltak:

Håndløper må monteres på vegg

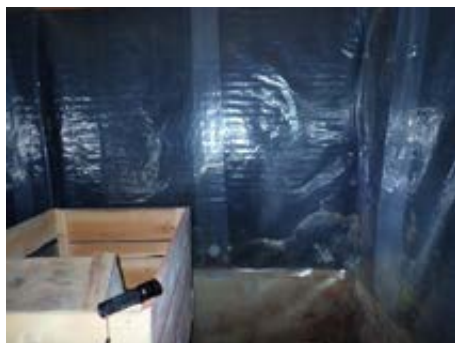
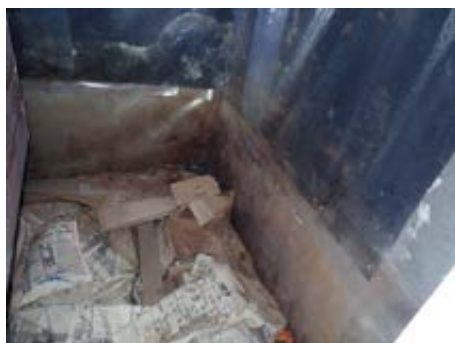
Et rom i kjeller fremstår med råteskader - innkledd med isolasjon og plast.

Råteskadet treverk.

Alt innvendig kledning fjernes.

Musebørste plasseres i ventilåpninger.

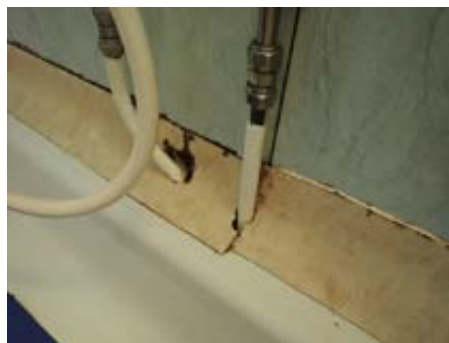
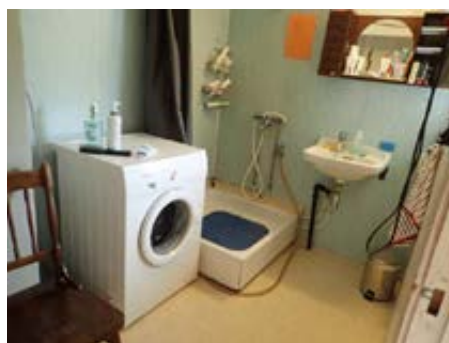
Fuktskader i respatex platene, motfall til sluk, 2 ventiler i pipe - ikke tilluft. Utett rørgjennomføring av avløp fra servant. Malingsavskalling på pipe.

Total renovering av badet med fall til sluk, røropplegg og veggplater

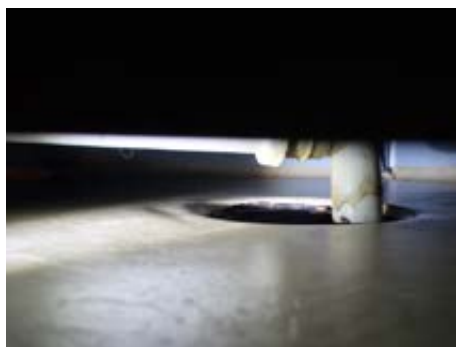
Det har tidligere vært lekkasje fra badet til underliggende rom. Årsaken til lekkasjen er utettheter ved sluk og rørgjennomføringer. Skadene er ikke reparert.

belegg ikke klemt ned i sluken.

Badet trenger en omfattende renovering.

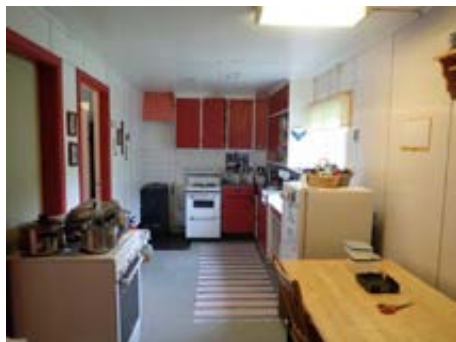
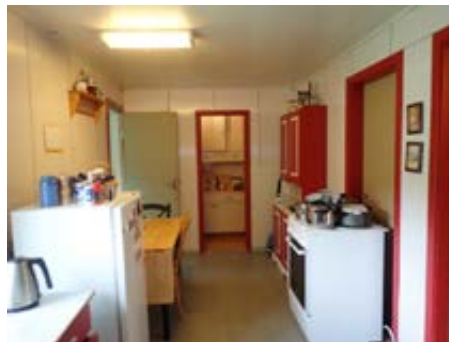
Kjøkkenet har plassbygget innredning av eldre årgang med takhøyde overskap. Laminat benkeplate. Generelt normal bruksslitasje årene tatt i betraktning. Fuktskader i tak etter lekkasje fra ovenfor liggende bad.

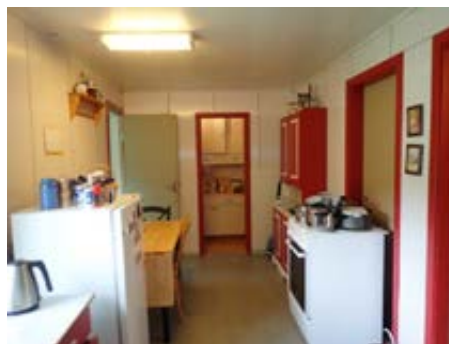
Ingen ventilator

Ventilator monteres

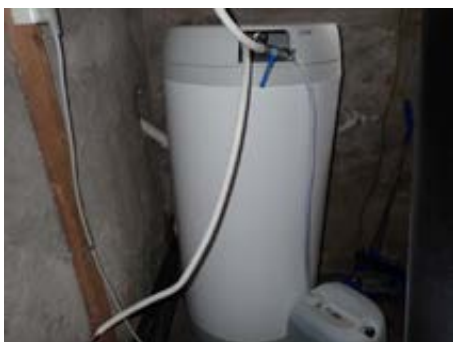
vvb

- Det er ikke påvist tilfredsstillende el-tilkobling av varmtvannstank iht. gjeldende forskrift.
- Det er avvik:

El-tilknytning bør etableres med fast tilknytning.

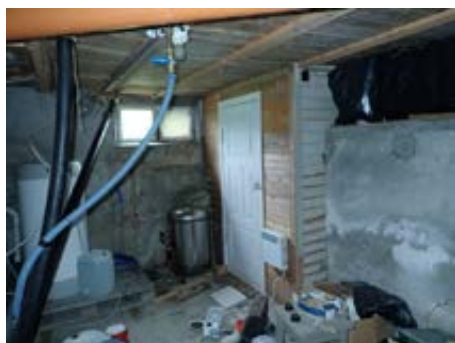
- Det er ikke tegn på noe utvendig fuktsikring.
- Mer enn halvparten av forventet levetid på drenering er overskredet.
- Det er ut ifra observasjoner konstatert at drenering/tettesjikt har funksjonssvikt/svært begrenset effekt.

Dreneringen fra opprinnelsen - med referanse til alder er svekkelser/endret tilstand påregnelig. Kapillært fuktopptrekk, saltutslag i gulv og i overgang gulv vegg.

- Tiltak for redrenering rundt boligen kan ikke utelukkes.
- Andre tiltak:
- Fuktsikring av muren må etableres inkl. klemlist.
- Det må foretas utskifting av drenering/tettesjikt.

Drensledning/fuktsikring har en høy slitasjegrad og utbedring/utskifting bør påregnes.

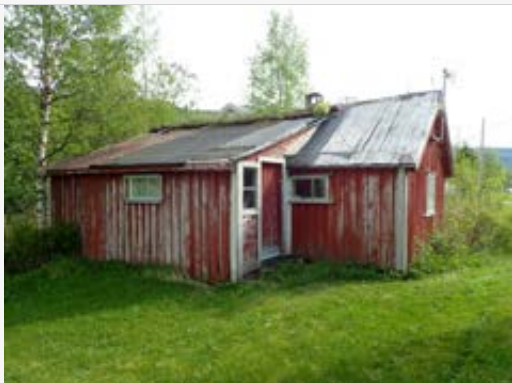
## Anneks

Annekset/Bårdstua er i meget dårlig stand med store råteskader i gulv, vegger og tak.  
Defekt taktekke og utvendig kledning. Fremstår som et rivingsobjekt.  
Ingen verdi.
