# Tilstandsrapport

Tomannsbolig

Lensmann Klevs vei 21, 2019  
SKEDSMOKORSET

Rapportdato: 07.09.2026

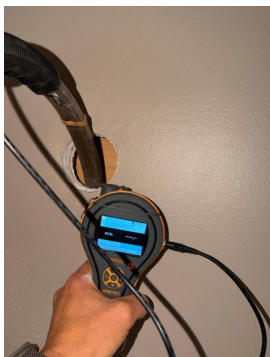
Hulltaking er utført fra tilstøtende rom, uten å påvise unormale forhold i veggkonstruksjonen bak dusjsjonen.

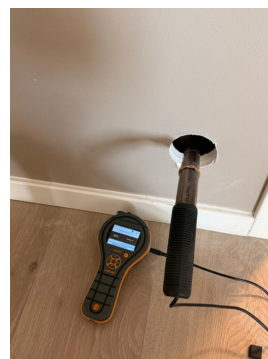
Hulltaking er utført fra tilstøtende rom ved dør. Det ble ikke registrert unormale forhold ved kontrollen. I henhold til forskrift til avhendingsloven skal hulltaking gjennomføres, selv om det valgte kontrollpunktet ikke vurderes som spesielt fuktsatt.

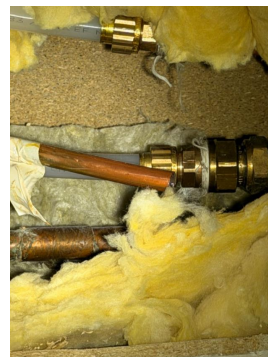
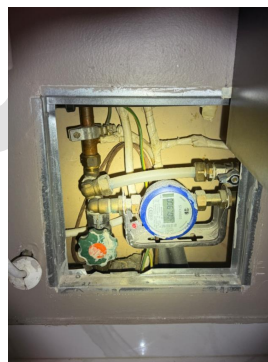
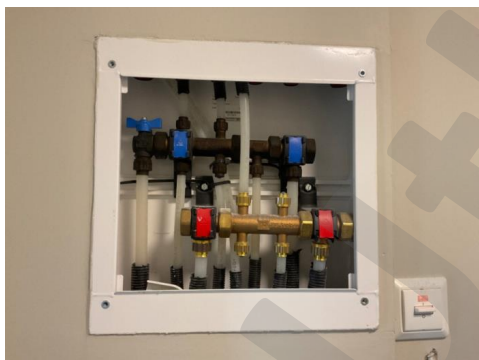
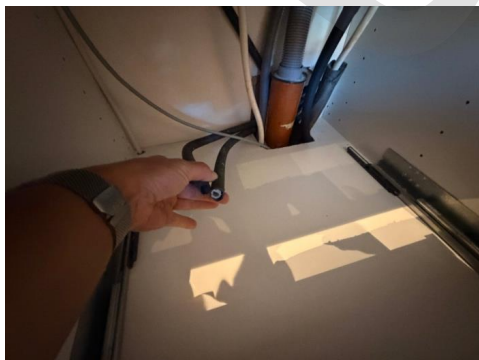
Irring på kobberrør og koblinger bør følges opp, da dette kan indikere begynnende korrosjon og økt risiko for lekkasjer.

Eldre kobberrør og skjøter har usikker restlevetid, noe som medfører økt risiko for fremtidige vannskader. Det anbefales å vurdere utskifting av eldre rør.
