# Solstranda 1E

FISKARSTRAND

## SOLSTRANDA 1E

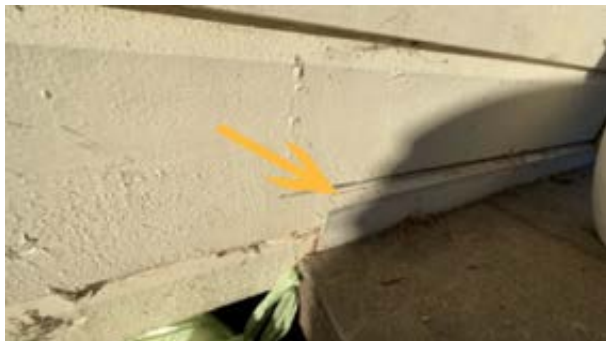
Beslag som har løsnet.

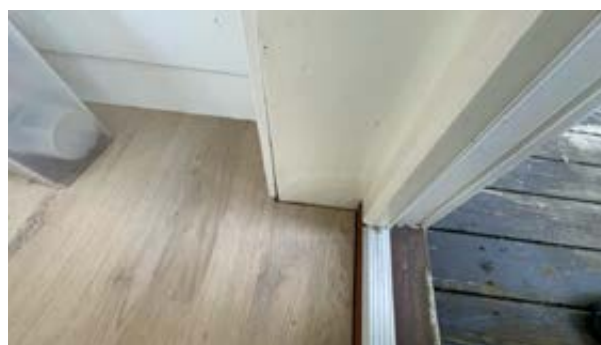
Foring innvendig har posnet opp.

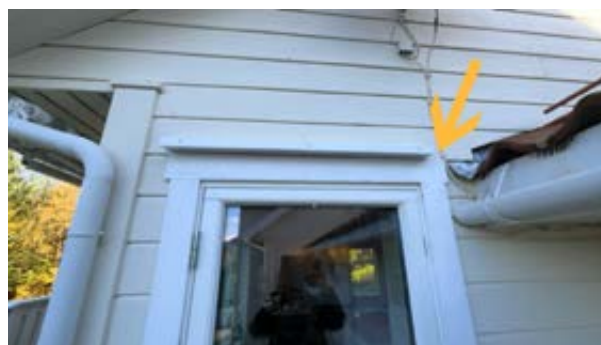
Vannbrett går ikke langt nok ut forbi døren og listverk.
