Høgenakken 14

ÅLESUND | LERSTAD

Høgenakken 14, 6014 ÅLESUND

Tilstandsrapport

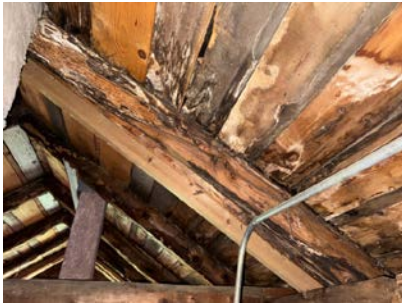
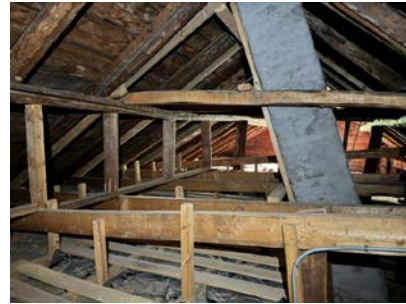
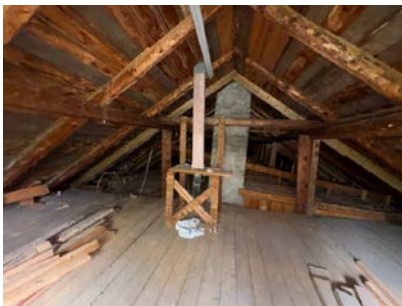
TG 3 Yttervegger/Veggkonstruksjon

Avvik: · Det er påvist fukt/råteskader i veggkonstruksjonen.

· Det er påvist betydelige råteskader i bordkledningen.

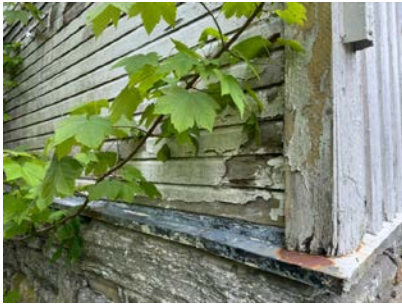
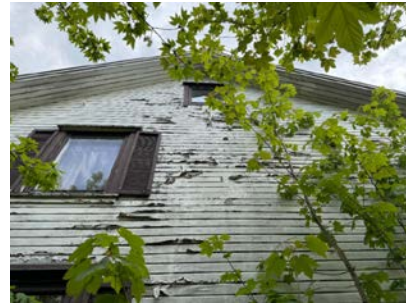
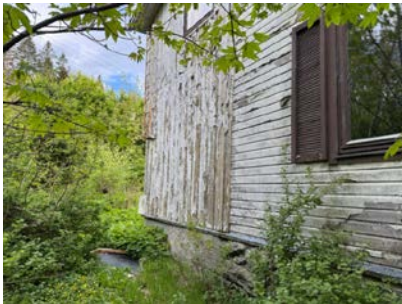
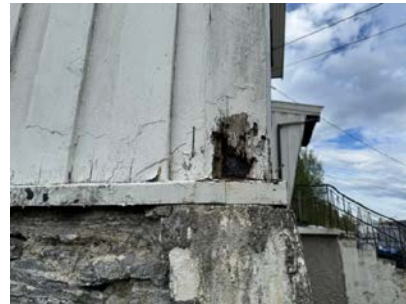
TG 3 Vinduer og takvinduer/takluker/overlys

Avvik: · Det er påvist råte på vinduer.

· Det er påvist store skader på vinduer.

· Karmene i vinduer er slitte og det er sprekker i trevirket.

- Det er viktig å utbedre eller skifte ut skadde vinduskomponenter. Omfanget av råteskadene bør vurderes, og det må sikres at årsaken til fuktpåvirkningen utbedres for å hindre videre skadeutvikling.
- Det er viktig å skifte ut eller utbedre skadde vinduer. Omfanget av skadene bør vurderes, og det må sikres at eventuelle underliggende årsaker utbedres for å oppnå en varig løsning.
- Vinduene eller glassruter må skiftes ut.
- Det bør gjøres tiltak for å bedre ventilering av rommet.
- Det anbefales å planlegge utskifting av vinduene for å sikre tilfredsstillende funksjon og energieffektivitet.

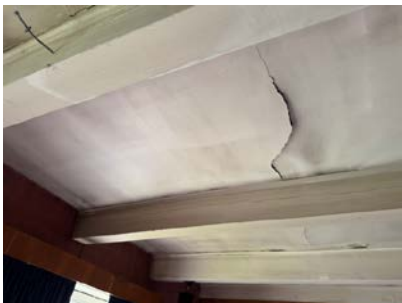
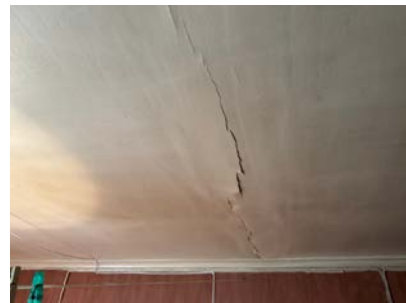
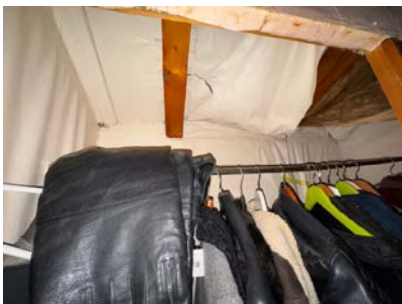
TG 2 Etasjeskiller og bærende konstruksjoner

Avvik: · Det er registrert merkbare nedbøyninger/skjevheter.

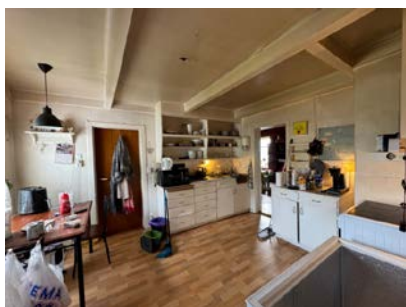
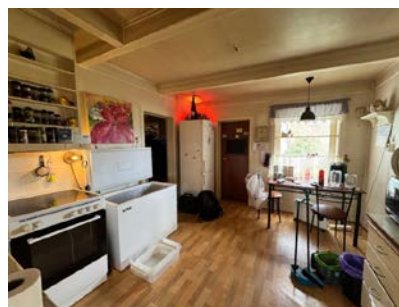
2.ETASJE > KJØKKEN

Kjøkkeninnredning med glatte fronter og benkeplate i rustfritt stål. Kjøkkenet har kjøkkenventilator med avtrekk ut, men ventilatoren er ikke tilkoblet.
