# Asphaugen 5. 8140 Inndyr

# Asphaugen 5

# Tilstandsrapport

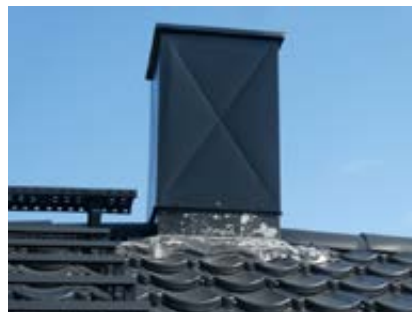
Stigetrinn og Heldekkende beslag over gjennomføring

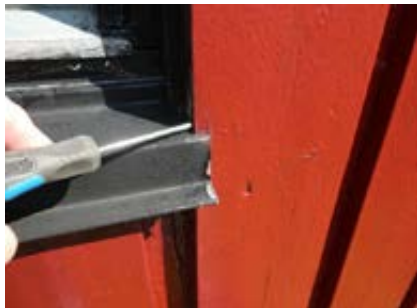
- Det er påvist at enkelte vinduer er vanskelig å åpne/lukke.
- Det er påvist tegn på innvendig kondensering av enkelte vindusglass.
- Karmene i vinduer er slitte og det er sprekker i trevirket.

Avvik gjelder de eldste vinduene.

Stedvis slitasje på utvendig karm

- Vinduer må justeres.
- Det bør gjøres tiltak for å bedre ventilering av rommet.
- Kondensering på enkelte glass har medført fuktskader i treverk som kan medføre utskiftningsbehov av enkelte vinduer.
- Det må foretas lokal utbedring.

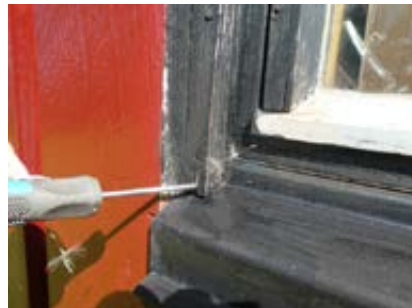
Stedvis slitasje på utvendig karm

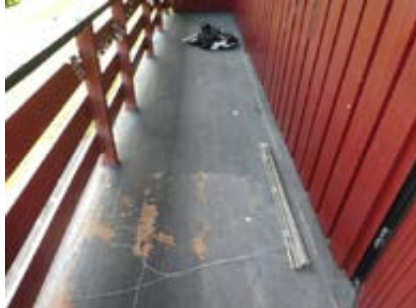
- Rekkverket er for lavt i forhold til dagens krav til rekkverkshøyder.
- Glassfibertekking er sårbar for bevegelser i konstruksjonene, som resulterer i rissdannelser og utettheter.

Glassfiberdekke på luftebalkong fra byggeår

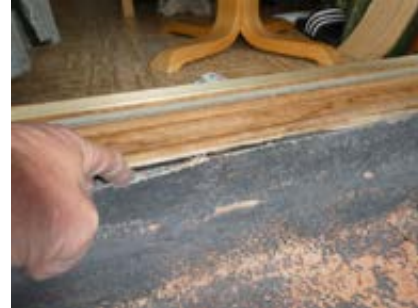
Utskifting/vedlikehold må forventes

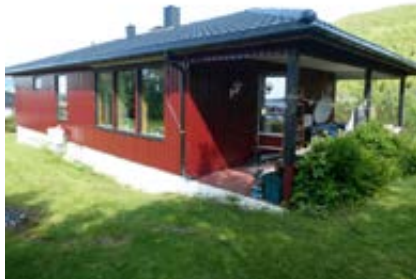
Støpt dekke på overbygget terrasse

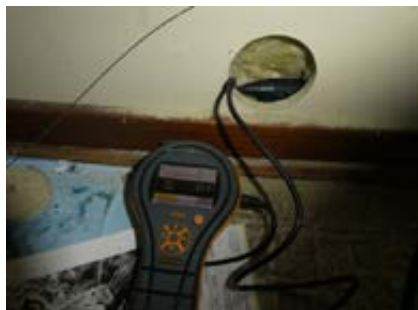
Hulltaking er foretatt og det er påvist forhøyede fuktverdier i konstruksjonen. Hulltaking er foretatt på vegg i Lagerrom i underetasje. Fuktkvotemåling (vekt%) i konstruksjonen ble målt til 17,7, noe som tilsier fare for muggdannelse.

- Det er gjennom målinger påvist høyt fuktnivå i trevegger i underetg./kjeller, det er derfor ikke foretatt hulltaking

Hulltaking utforet vegg under terreng

- Ytterligere undersøkelser må foretas for å få kartlagt tilstanden og omfanget på eventuelle skader.
