# Hatlevika 120

ÅLESUND | HATLANE

**Innholdsrikt rekkehus med 3 soverom og nydelig utsikt mot Sunnmørsalpene | Carport i fellesanlegg**

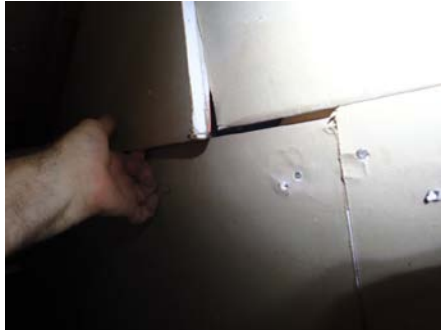
Avvik: Det er en løsnet gipsplate i vegg mot mot nabo vest - ser inn i konstruksjonen. Dette er brannskille mot nabo - det er usikkerhet i forhold til løsning brannskille mot nabo. Gipsplate er delvis ført til undertaket. Det er ikke registrert at det er lagt gips mellom sperrer de to sperrerom ved skillevegg. Det er ikke kjent om det på denne boligen er foretatt utvendige tiltak ved brannskille, da dette er skjult.

Åpning i plateskjøt brannvegg mot nabo

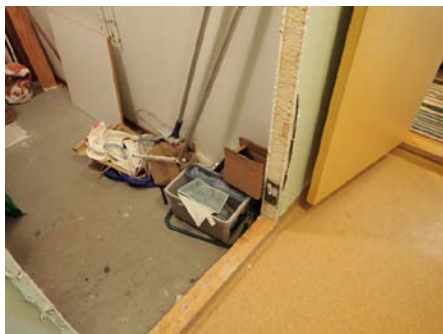
Hulltaking er ikke foretatt da det ikke er fysisk mulig pga tilliggende konstruksjoner. Det er sandwichelement i vegger rundt rommet - se bildet.

Viser type delevegger i boligen

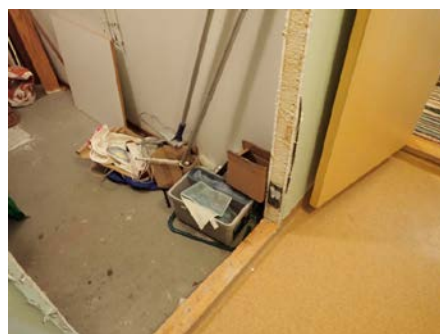
Hulltaking er ikke foretatt da det ikke er fysisk mulig pga tilliggende konstruksjoner. Det er sandwichelement i vegger rundt rommet - se bildet.

Viser type delevegger i boligen

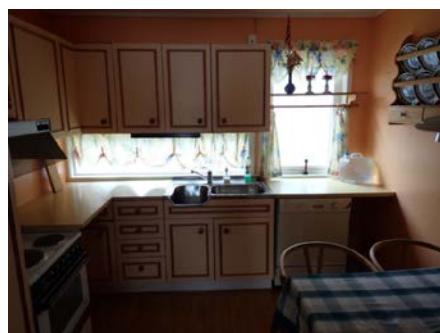
Avvik: Kjøkkeninnredningen er av eldre dato, og den mangler bruksfunksjoner/løsninger som er forventet på et kjøkken. Kjøkken fra byggeår.

- Det er påregnelig med utskiftning/utbedringer av kjøkkeninnredningen.
