# Tilstandsrapport

Fritidsbolig

Resvegen 92B , 6200 STRANDA

# gnr. 45, bnr. 87, snr. 2

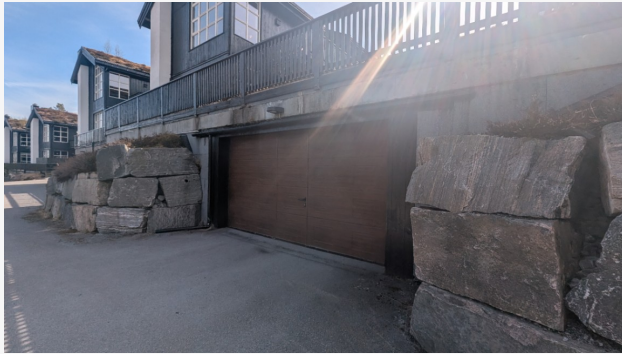
## Garasje

Boligen disponerer parkeringsplasser i felles garasjekjeller.  
Parkeringsplasser uten delevegger har ikke målbart bruksareal.  
Her er det også sportsbod på ca 4m<sup>2</sup>.  
Delevegger og dør er trevegger og  
Thermomur (Jackon) el. som grunnmur støpt dekke.

Bygget er ikke tilstandsvurdert ihht Forskrift til avhendingslova og NS3600. Dette er kun en enkel beskrivelse.
