# Seterhøyveien 27B

**Familiedrøm på Bekkelagshøgda! Innholdsrik enebolig m/hybel. Stor terrasse og solrik hage. Garasje. Ettertraktet område.**

Befaringsdato: 27.10.2025

Rapportdato: 14.11.2025

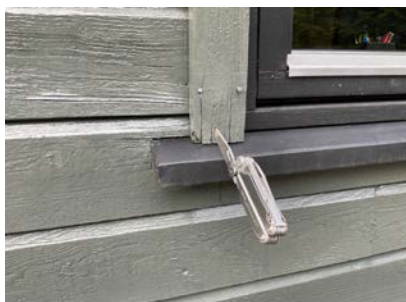
## **TG 3 Dører**

Vurdering av avvik: Balkongdøren på kjøkkenet har påvist råteskade i dørblad. Trevirke på dørene er værslitte utvendig og med sprekker i treverket. Forventet levetid for isoler-/energiglass er 20 - 30 år. Imidlertid kan

Boligen har to ytterdører i malt trevirke, én i 1. etasje og én i kjeller på soverom, begge fra byggeåret.

Konsekvens/tiltak: Balkongdøren på kjøkkenet bør utbedres eller skiftes ut grunnet råteskade i dørbladet, for å unngå ytterligere forringelse og risiko for fuktinntrengning. Værslitte dører med sprekker i trevirket bør overflatebehandles og eventuelt repareres for å forhindre økt slitasje, redusert levetid og mulighet for fuktskader i konstruksjonen. Kostnadsestimatet er kun for lokal utbedring av råteskade på balkongdøren

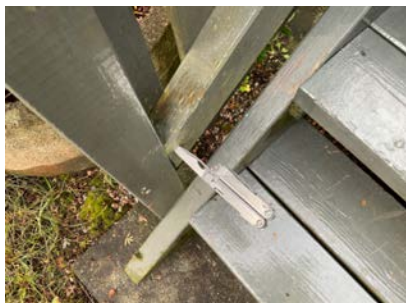
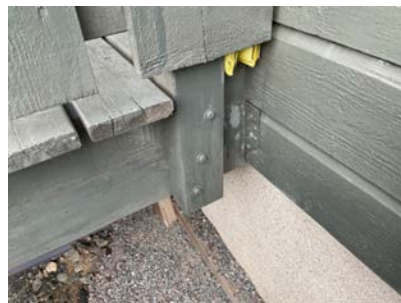
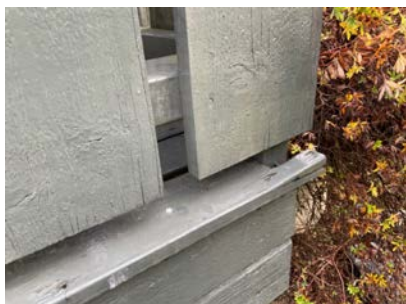
Sydvestvendt terrasse

Vurdering av avvik: Det er krav til rekkverk ved høydeforskjell på 50 cm eller mer fra dekke til terreng eller underliggende plan. Rekkverk skal ha høyde og utforming som sikrer mot fall og sammenstøt, samt utformes slik at klatring forhindres. Høyden på rekkverket skal være minimum 1,0 m. I dette tilfellet er rekkverket målt til 98,5 m og tilfredsstillende ikke minimumskravet til høyde på rekkverk etter dagens krav. Både dekke og rekkverk bærer preg av alder og slitasje. Det er påvist at dekke og rekkverket har en del sprekker med lokale råteskader i konstruksjonsvirke på begge terrassekonstruksjonene. Ved belastning av rekkverk påvises svakheter i innfesting mot bjelkelaget, rekkverket gir etter. Løsningen hvor bjelkelaget er festet med bjelkesko inn mot kledning er ikke en fagmessig god løsning og kan i verste fall utgjøre en risiko dersom bakenforliggende konstruksjon ikke er prosjektert for å tåle belastningen. Det plastbelagte taket under bjelkelaget er gammelt og skadet

Konsekvens/tiltak: Rekkverkets høyde bør økes til minimum 1,0 m for å oppfylle dagens krav og redusere risiko for fallulykker, men ikke et krav på oppføringstidspunktet. Dekke og rekkverk bør utbedres eller skiftes ut grunnet sprekker og lokale råteskader, for å hindre videre forringelse. Innfestingen av rekkverket mot bjelkelaget bør undersøkes nærmere og eventuelt forsterkes for å sikre tilstrekkelig stabilitet og unngå at rekkverket gir etter ved belastning. Løsningen med bjelkelag festet med bjelkesko mot kledning bør vurderes av fagkyndig, da dette kan medføre risiko for konstruksjonssvikt dersom underliggende konstruksjon ikke er dimensjonert for belastningen. Det plastbelagte undertaket under bjelkelaget bør skiftes ut eller repareres for å hindre vanninntrengning og ytterligere skade på konstruksjonen. Kostnadsestimatet kan endre seg etter at hele skadeomfanget er avdekket

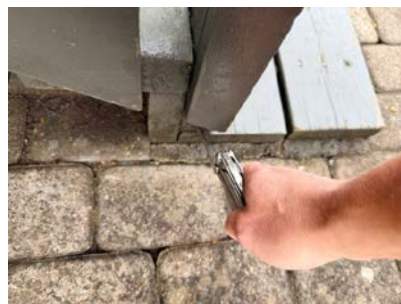
Inngangspartiet

Vurdering av avvik: Både trappen og rekkverket bærer preg av alder og slitasje. Det er påvist sprekker og manglende vedlikehold, samt lokale råteskader. Ved belastning av rekkverket er det avdekket svakheter i fundamenter og innfesting. Ett av trappetrinnene er løse med svakheter i innfestingen

Konsekvens/tiltak: Trapp og rekkverk bør utbedres eller skiftes ut på grunn av sprekker, lokale råteskader samt svakheter i innfesting og fundamentering. Tiltak anbefales for å hindre videre forringelse av konstruksjonen og for å redusere risiko for personskade.
