# Skogveien 46

KRISTIANSUND N

Befaringsdato: 05.03.2026

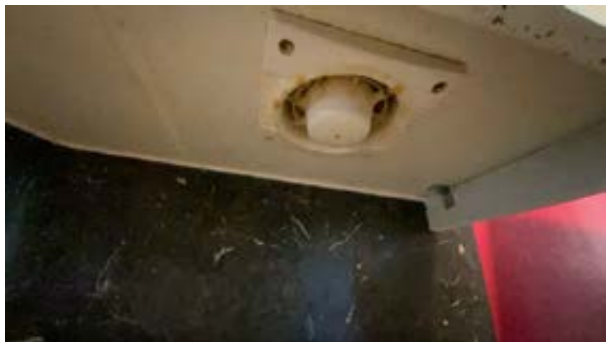
Avtrekksvifte uten filter.

Oppgradering til ventilator med filter må påregnes.

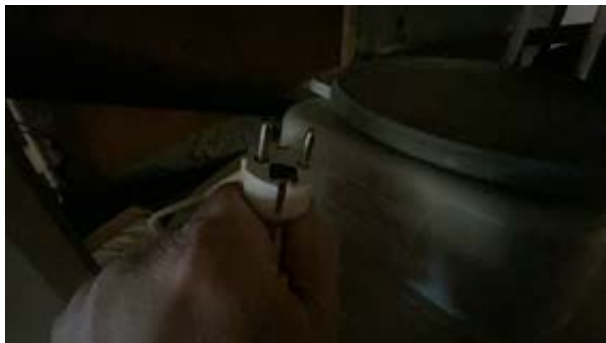
Ingen svimerker på stikk ved dagens befaring.

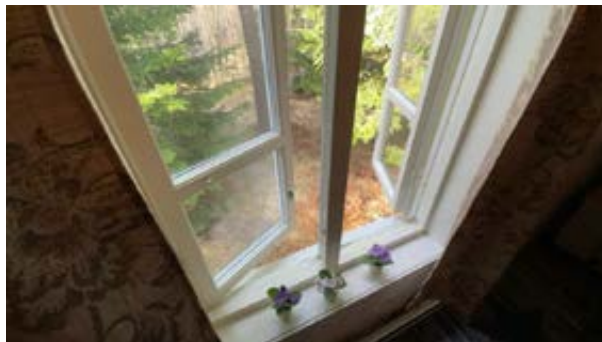
Vindu på soverom vest tilfredstiller ikke krav til åpning ved rømning grunnet midtstolpe.

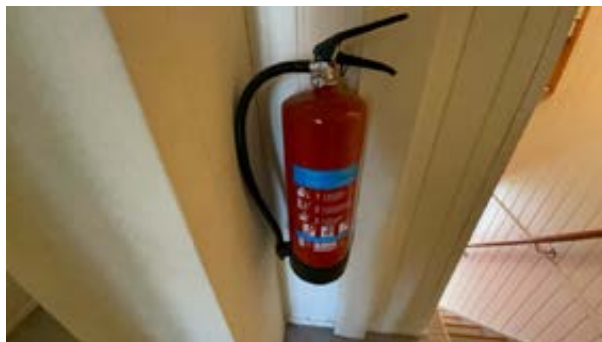
Ikke datomerking på brannslukningsapparater.

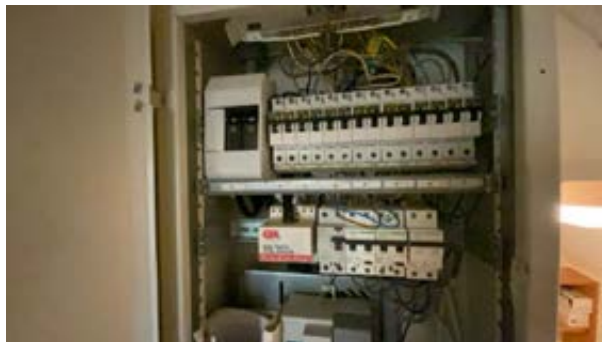
Mangler avdekning på sikringer og jordskinne, medfører berøringsfare
