Vartdalsstranda 961

Småbruk med modernisert våningsbolig, naust, løde og eldre kårbolig | Jaktrett og fiskerett | Flott utsikt over fjorden

Tilstandsrapport

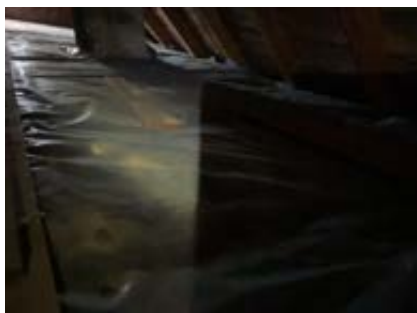
Boremel på plastfolie

Kostnadsestimatet gjelder nærmere undersøkelser og utbedring av påvist råte i nedre del av taktro til tilbygg. På grunn av uklart omfang er kostnadsestimat usikkert. Eventuell omlegging av skifertak er opplyst med kostnadsestimat i eget punkt.

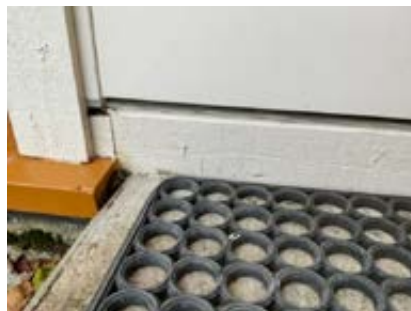
Ikke beslag under dør mot nord

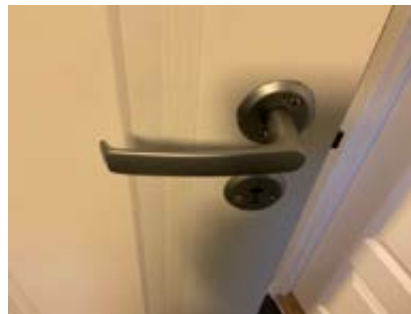
Slitasjegrad ved skilt/vridere

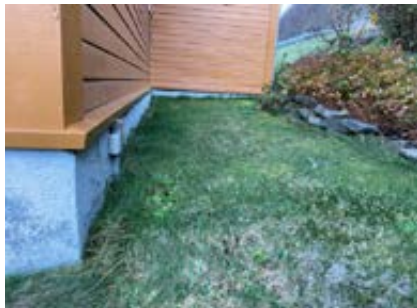
TG 3 Terrenforhold

Terrenget faller mot bolig

Dette er viktig for å redusere risikoen for vanninntrenging i bygningskonstruksjonen og for å forebygge skader som følge av overflatevann, se også punkt vedrørende fuktinntrenging kjeller og drenering.
