# Tilstandsrapport

Firemannsbolig

Blancas gate 2A , 4041 HAFRSFJORD

Befaringsdato: 17.09.2026

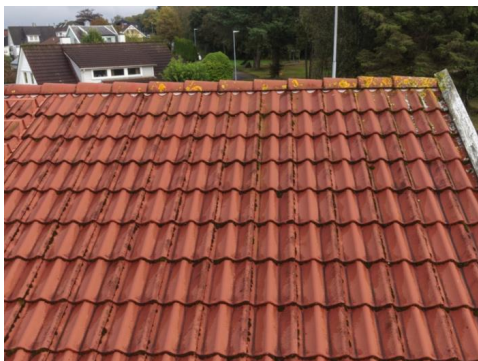
- Når vanntette sjikt på tak begynner å bli gamle, øker risikoen for lekkasjer. Dette kan føre til omfattende og kostbare reparasjoner av underliggende konstruksjoner dersom en ikke foretar tiltak på konstruksjonene før dette oppstår.
- Når undertak begynner å bli gamle, øker risikoen for lekkasjer. Dette kan føre til omfattende og kostbare reparasjoner av underliggende konstruksjoner dersom en ikke foretar tiltak på konstruksjonene før dette oppstår.
- Overvåk tilstanden jevnlig. For å få tilstandsgrad 0 eller 1 må undertak skiftes ut, men tidspunktet for når dette er nødvendig er vanskelig å si noe om.

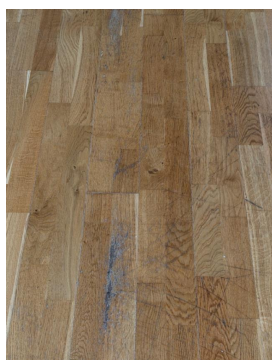
- Det er påvist riss i overflater på parkett ut over normal slitasje.

- Riss i parkettens overflate bør utbedres eller overflatebehandles for å forhindre ytterligere slitasje og skade. Dersom tiltak ikke gjennomføres, kan det føre til redusert levetid og økt risiko for fuktskader i gulvet.

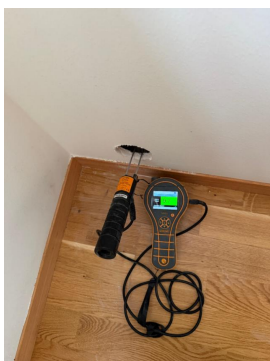
Fuktmåling ved hulltaking er foretatt i soverom mot bad, uten å påvise unormale forhold. Måleresultat: 9,7 %.

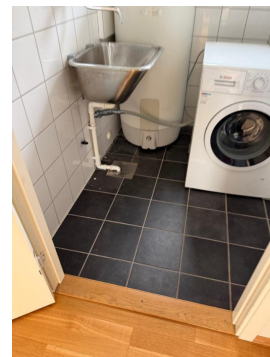
Aktuell byggeforskrift da våtrommet ble bygget var tekniske forskrifter i perioden 1997-2010. Det foreligger ingen dokumentasjon.

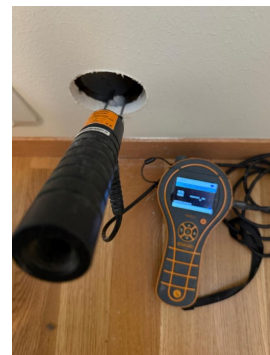
Fuktmåling ved hulltaking er foretatt i gang mot vaskerom, uten å påvise unormale forhold. Måleresultat: 0.
