Søre Bjørnsund 5

Prisantydning Kr. 3 190 000,- Boligtype Hytte/Fritidseiendom - v/ sjøen BRA-i/BRA Total 270/270
kvm

Søre Bjørnsund - Vakker innholdsrik fritidsbolig i sveitserstil, oppført på romslig tomt med nydelig utsikt!

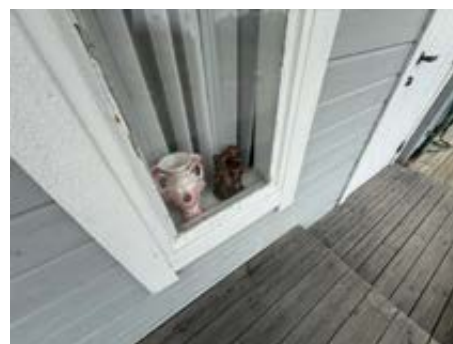
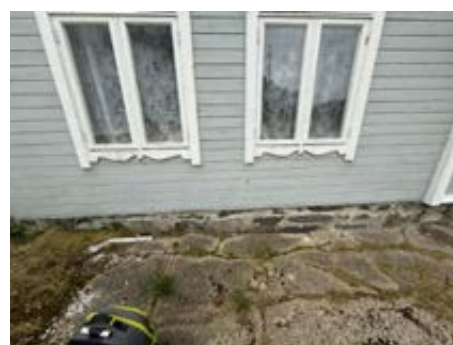
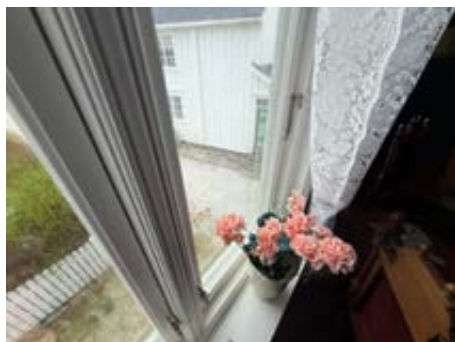
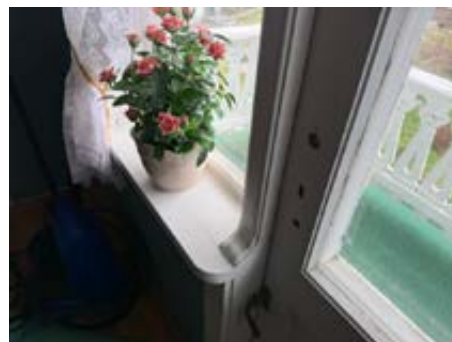
Avvik: · Karmene i vinduer er slitte og det er sprekker i trevirket.

- Det må påregnes noe vedlikehold og at enkelte vinduer må skiftes ut.

Det bør utføres vedlikehold og utbedring av slitte karm og listverk, samt montering av sålebensbeslag på vinduene. Manglende vedlikehold og beslag øker risikoen for fuktskader, råte og redusert levetid på vinduene.

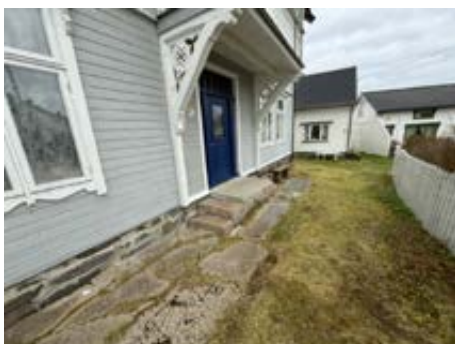
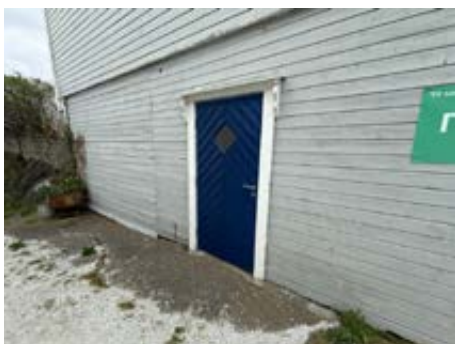
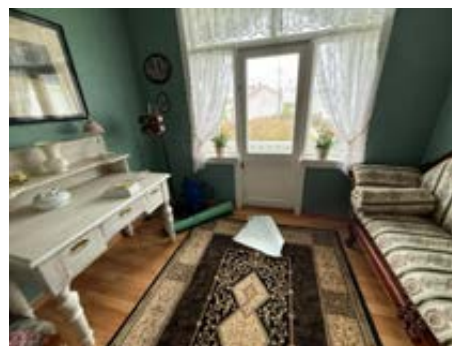
TG 2 Dører

Avvik: · Det er påvist utetthet/åpning mellom dørblad og dørkarm. Dvs. at kald trekk kan oppstå.

- Dører må justeres.

Det bør utføres justering og vedlikehold av lås og lukkesystem for å sikre tett lukking av dørene. Dersom dette ikke utbedres, kan det oppstå kaldtrekk, varmetap og redusert komfort innendørs.

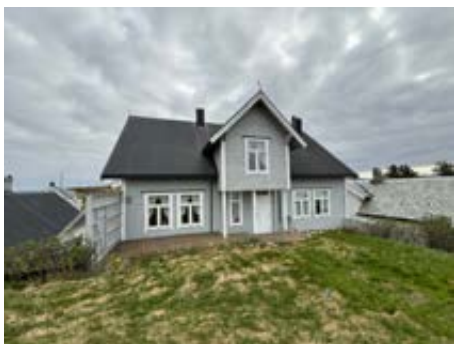
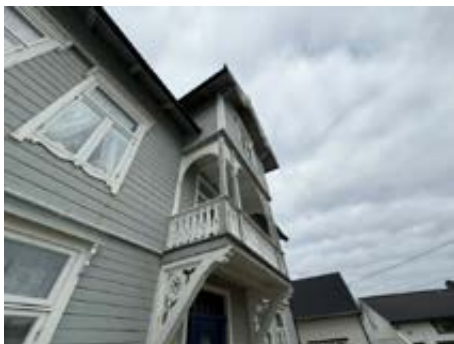
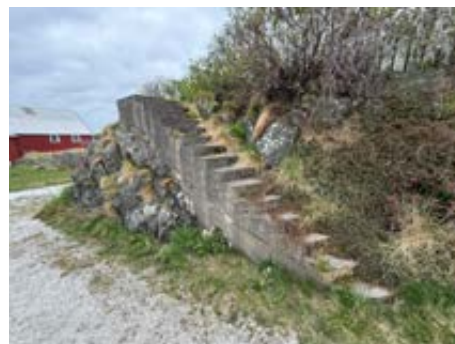
TG 1 Andre utvendige forhold

Skjermtak over bi inngang i 1. etasje i enkel konstruksjon med støpt trinn/platt, bindingsverk med liggende falset kledning og plassbygget sperre konstruksjon med taktekkning av bølgeblekk plater uten takrenne montert.

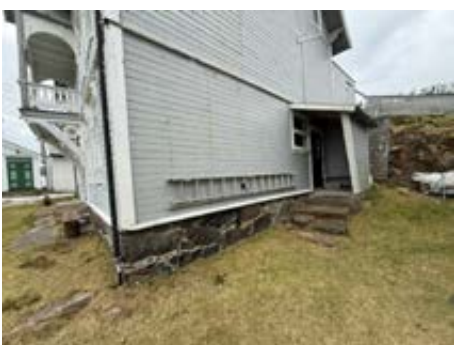
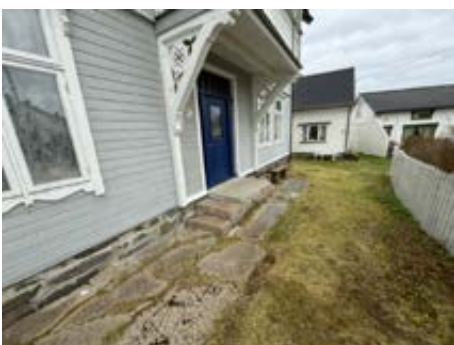
Støpt trapp til hovedinngang med ubehandlet overflater, støpt trapp i terreng uten sikring og natursteinstrapp til bi inngang mot nord. Se pkt. HMS

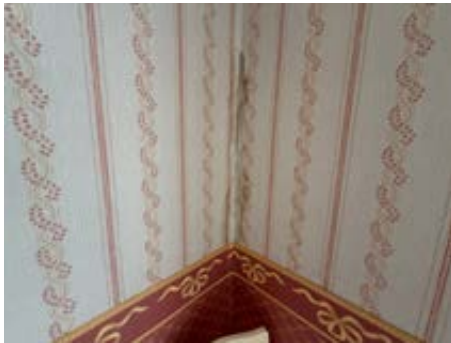
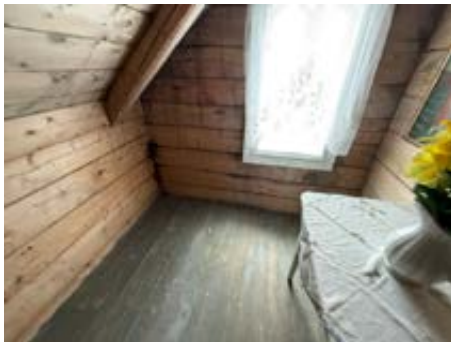
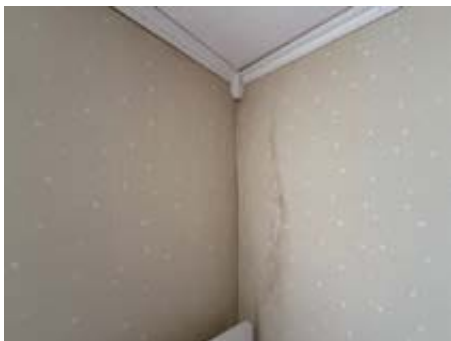
TG 2 Etasjeskille/gulv mot grunn

Etasjeskille av trebjelkelag med undergulv og delvis underliggende kledning. Støpt plate på grunn uten fuktspærre og isolasjon montert basert på boligens referanse nivå og oppførings tidspunktets forskriftskrav.

- Det er målt høydeforskjell på mellom 15-30 mm gjennom hele rommet. Tilstandsgrad 2 gis med bakgrunn i standardens krav til godkjente måleavvik.
- Målt høydeforskjell på mellom 10 - 20 mm innenfor en lengde på 2 meter. Tilstandsgrad 2 gis med bakgrunn i standardens krav til godkjente måleavvik.

Det er målt avvik på mer enn 30 mm i begge hovedetasjer. En konstruksjon over 100 år er ikke dette unormalt å registrere, men er likevel ett avvik fra gjeldende forskrift. Noe eldre råte/fukt skader på bunnsvill registrert fra innside av 1. etasje i uinnredet rom.

Noe ytterligere undersøkelser av fukt og råte i bunnsvill bør gjennomføres for å avdekke omfanget av skadene og vurdere behov for utbedring.

Dersom skadene ikke utbedres, kan dette føre til redusert bæreevne og videre utvikling av råte, noe som kan påvirke konstruksjonens stabilitet og inneklima.

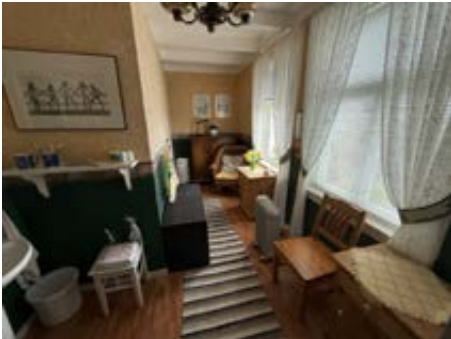
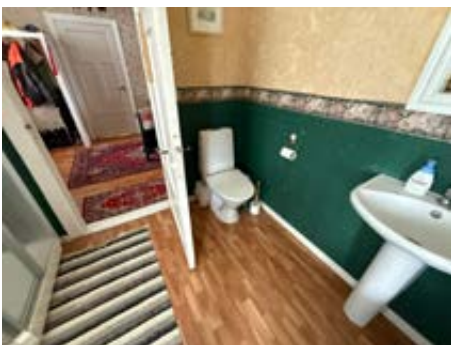
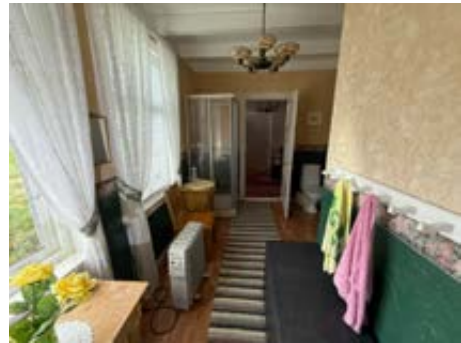
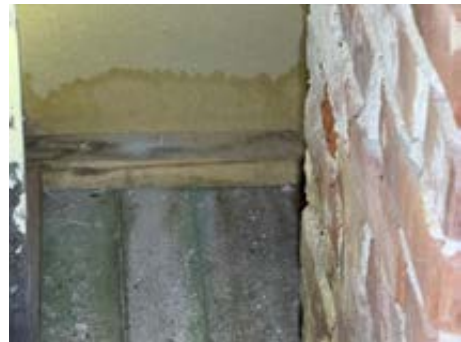
Toalettrom har vinylbelegg på gulv, tapet på vegger og malte tak med synlige bjelker og tilhørende listverk. Toalett med kvernpumpe, søyle servant og dusjkabinett montert med avløp direkte i gulv og med tilhørende armaturer. Ingen ventilasjon etablert utover åpningsvindu. Toalettrom har dusjkabinett montert og selv om det er ett lukket kabinett avviker det fra definisjon av ett toalettrom.

- Mekanisk avtrekk bør etableres på toalettrom.
- Lokal utbedring må utføres.

Det bør gjennomføres nærmere undersøkelser for å avdekke årsaken til skjoldene på baksiden av veggplaten mot pipen, da dette kan indikere fukt eller andre skader. Uavklart årsak kan medføre økt risiko for skjulte skader eller videre utvikling av skadeomfanget.

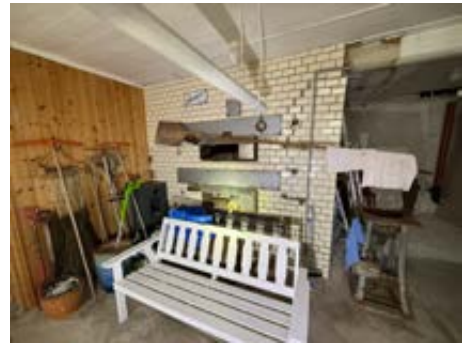
Eldre plassbygget stor bakerovn montert i 1. etasje, men som ikke er funksjonell idag og har noe riss og skader. Dene ene teglstein pipen er plassert over ovnen så dette vil berøre eventuell riving av ovn.

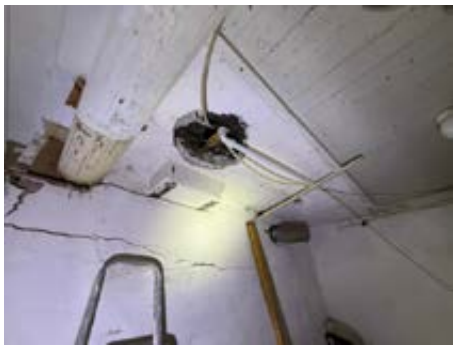
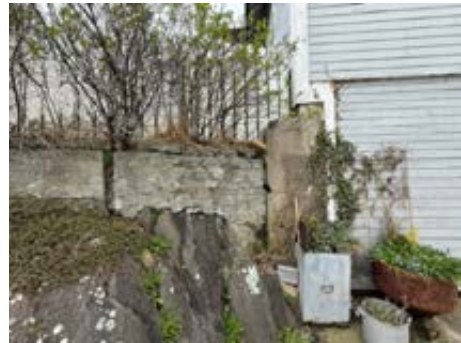
- Det er registrert horisontalriss som er symptom på jordtrykk.
- Grunnmuren har sprekkdannelser.

- Lokal utbedring må utføres.

Det bør gjennomføres tiltak for fuktsikring samt utbedring av riss og sprekker i grunnmuren for å redusere risikoen for ytterligere setningsskader, økt fuktinntrengning og forringelse av konstruksjonen. Manglende utbedring kan føre til økte vedlikeholdskostnader og redusert levetid for bygningen.
