# Leinesveien 13. Steigen

ENEBOLIG MED ANNEKS /GARASJE. STRANDLINJE OG NAUST

# Leinesveien 13

## LEINESVEIEN 13

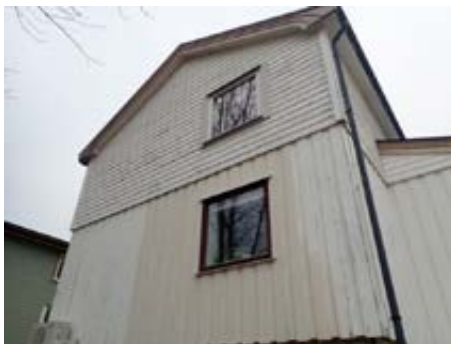
Veggkonstruksjon. Beskrivelse Veggene har murkonstruksjon (Betonghulstein) . Fasade/kledning har liggende og stående bordkledning. Vurdering av avvik: · Det er ingen eller liten lufting i nedre kant av kledning mot grunnmur. · Det er påvist spredte råteskader i bordkledningen. Det ble foretatt visuell kontroll av utvendig kledning fra bakkenivå. Kledningen fremstår med synlig sol- og værslitasje - stedvis med noe råte. Kledningen bør overflatebehandles.

Værslitt kledning. Bør overflatebehandles.

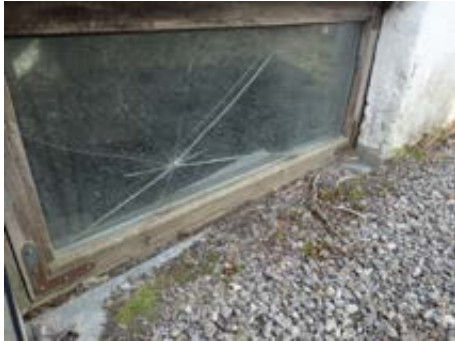
· Det er påvist noen glassruter som er punktert eller sprukne. · Det er avvik: 2 av kjellervinduene er terrenget plassert helt opp til underkant vindu. Overflatevann kan lett renne inn mot vinduene. Uheldig terrenghøyde i forhold til treverk / kjellervindu /ventiler Det er en ulempe både sommer og vinter. Videre at overflatevann utilsiktet kan ledes inn gjennom vinduer / ventiler / sprekker og andre åpninger i grunnmuren. Spesielt utsatt er dette for eksempel når bakken er frossen.

Kjellervindu med knust glass

Terrenget justeres ned ved vinduene. Ny glass monteres der vindusglass er knust.

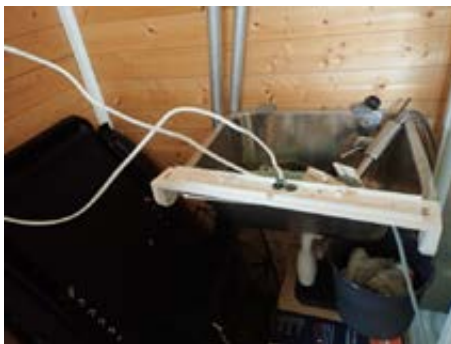
Løs taklys armatur med ledninger på vaskerom.

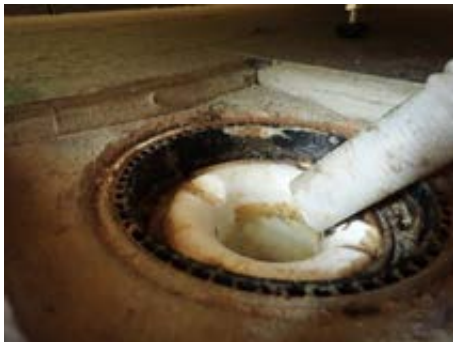
Rist mangler over sluken

Som forebyggende tiltak er det derfor viktig at sluket blir rensed for avfallsstoffer, for på best mulig måte ivareta at en raskest mulig avrenning skjer. Dette er et midlertidig tiltak, men ikke tilstrekkelig nok for å kunne være helt sikker på å unngå lekkasjer i området rundt sluket.

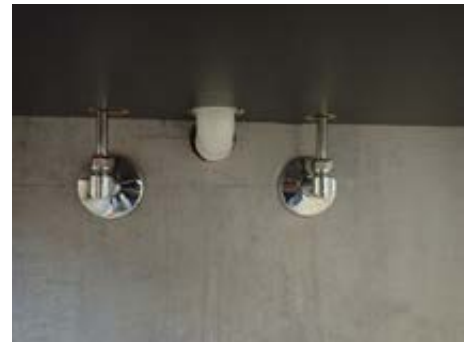
Vann/avløp til/fra servant. Åpent hull i vegg

Tette åpningene rundt røret
