# Plassane 38

HAREID

**HAREID - Frittliggende enebolig med 5 soverom og 2 garasjer fint beliggende i et rolig og barnevennlig område**

Befaringsdato: 28.11.2025

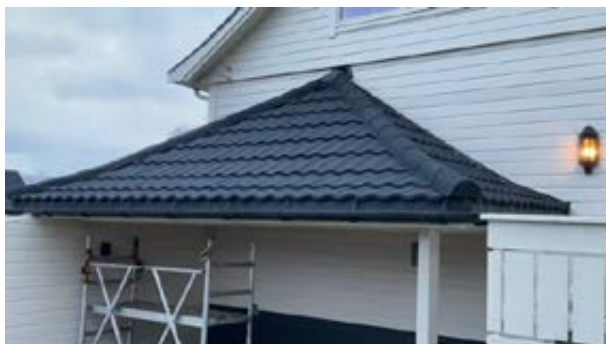
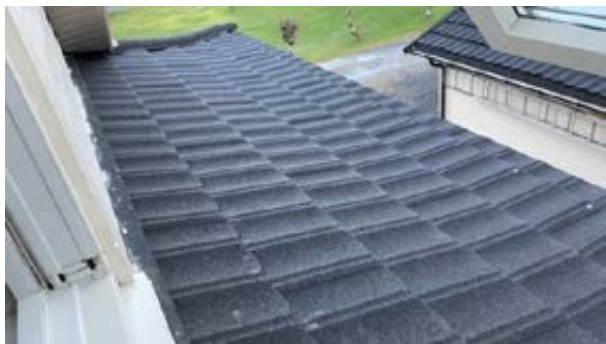
## TG 2 Takteking

Taktekking av steinbelagte stålplater. Vurdert fra bakkenivå og vindu loft da det krever sikring for å bevege seg ut på taktekkingen for kontroll.

*Punktet må sees i sammenheng med Takkonstruksjon/Loft*

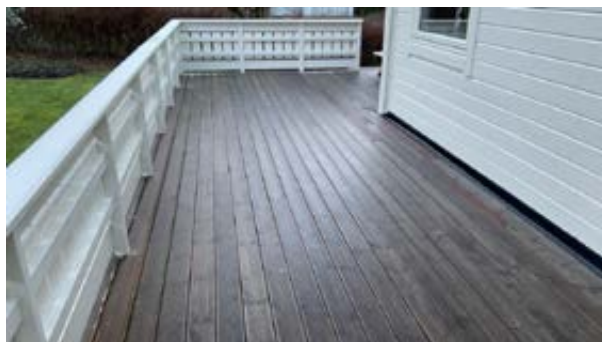
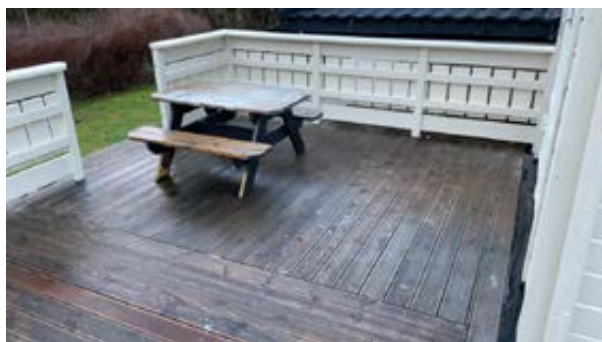
## TG 2 Balkonger, terrasser og rom under balkonger

Verandaer og terrasse i tre konstruksjon med spaltegulv av terrassebord. Rekkverk av tre malt. Takoverbygg i sperrekonstruksjon med takteking og takrenner av metall.

- Rekkverkshøyde må endres for å tilfredsstille krav på byggemeldingstidspunktet.

Rekkverkshøyde under 90 cm bør økes til kravet som gjaldt for byggeåret for å ivareta personsikkerheten. For lavt rekkverk øker risikoen for fall og personskader. Vedlikehold av terrassedekkene må påregnes.

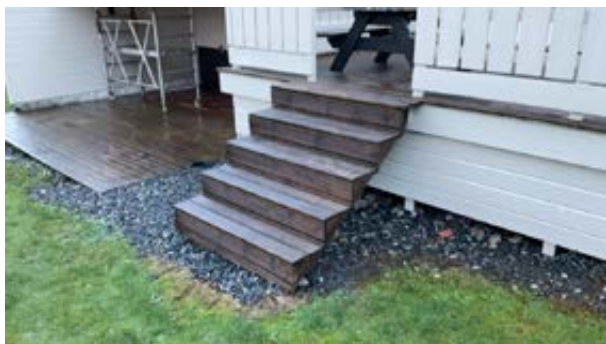
## TG 3 Utvendige trapper

Trapper av tre og betong. Det er montert malt tre rekkverk trapp ved hovedinngang.

- Rekkverk må monteres for å lukke avviket.
- Rekkverkshøyde må endres for å tilfredsstille krav på byggemeldingstidspunktet.

Rekkverk anbefales montert på begge sider av alle utvendige trapper. Manglende eller for lave rekkverk medfører økt risiko for fallulykker og reduserer sikkerheten ved bruk av trappene.

**Kostnadsestimat: 20 000 - 100 000**

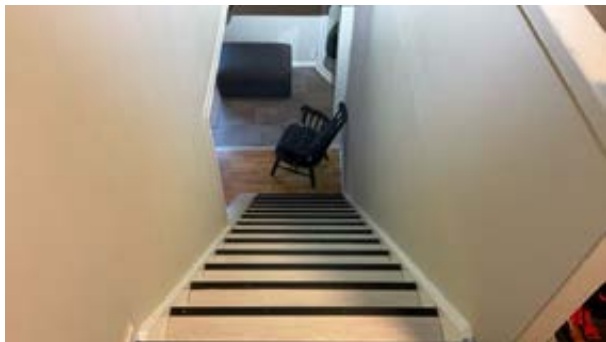
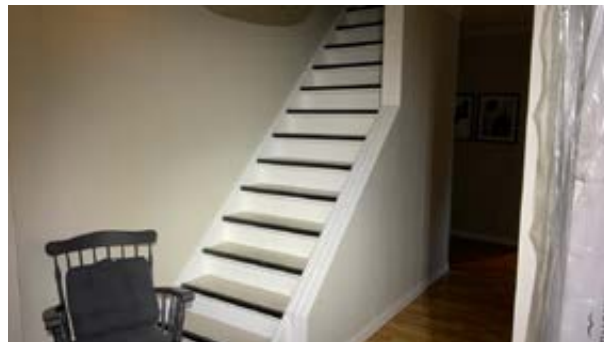
- Håndløper bør monteres, men det var ikke krav på byggetidspunktet.
- Rekkverk må monteres for å lukke avviket.

Det bør monteres rekkverk og håndløper i trappen for å oppfylle sikkerhetskrav og redusere risikoen for fall og personskader. Manglende rekkverk og håndløper medfører økt fare for ulykker.

**Kostnadsestimat: Under 20 000**

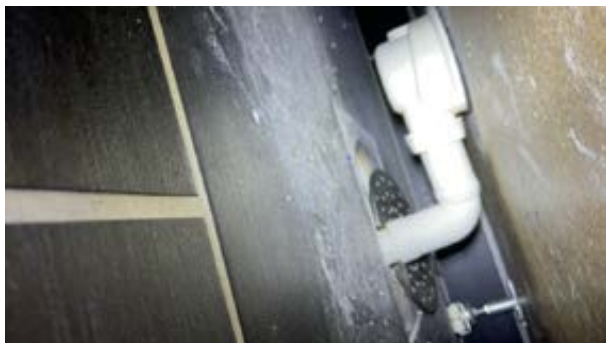
### Vurdering av avvik:

- Sluket må sjekkes og rengjøres jevnlig.
- Eldre sluk av plast er ofte utsatt for lekkasjer og særlig i overganger. Eventuelle lekkasjer kan medføre fuktskader på tilleggende konstruksjoner.

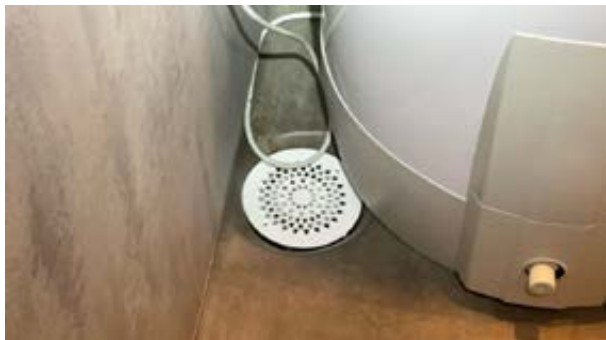
- Usikker løsning rundt klemring gir økt risiko for at vann kan trenge ned mellom membranen og sluket. Dette kan føre til lekkasje og fuktskader i underliggende konstruksjoner over tid.
- Sluket må sjekkes og rengjøres jevnlig.

Vinylbelegget bør festes og tettes korrekt rundt sluket for å sikre en fagmessig utførelse av membran/tettesjikt og klemring. Dersom dette ikke utbedres, er det økt risiko for vannlekkasjer og fuktskader i konstruksjonen.

**Kostnadsestimat: 20 000 - 100 000**

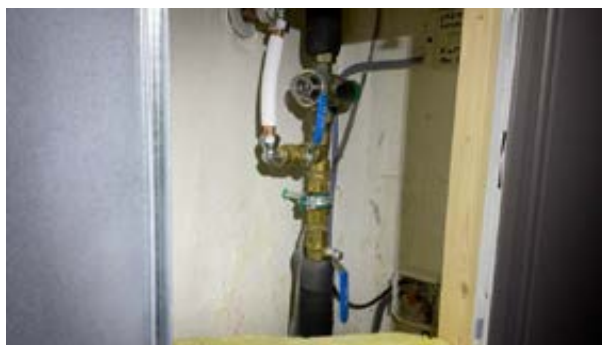
### TG 2 Vannledninger

- Det er ikke behov for utbedringstiltak siden anlegget fungerer i dag, men ut ifra alder kan skader plutselig oppstå på eldre anlegg.
- I forbindelse med oppgradering av våtrom vil det være naturlig med utskiftning av rør.

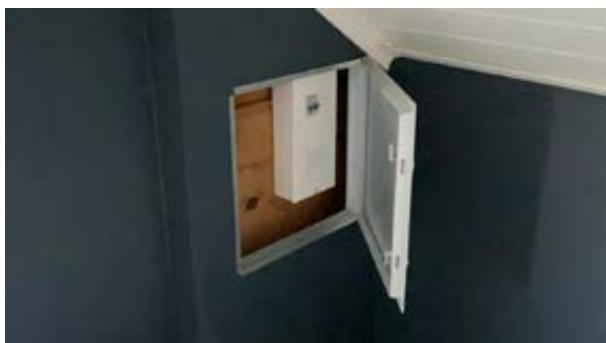
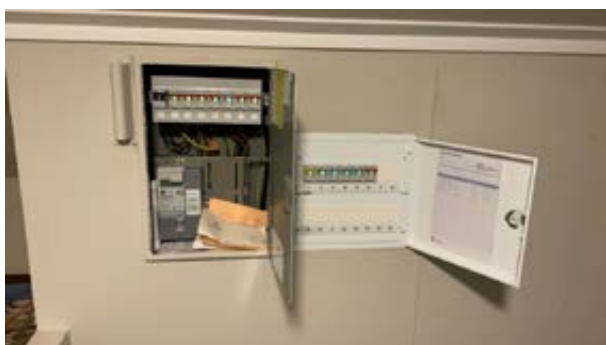
## TG 2 Elektrisk anlegg

**Ja** Med bakgrunn i alder på el-installasjonen så anbefales det å få utført en el-kontroll. Dette er for å kartlegge tilstanden på el-anlegget og fastslå om det er behov for vedlikeholdsmessige oppgraderinger.

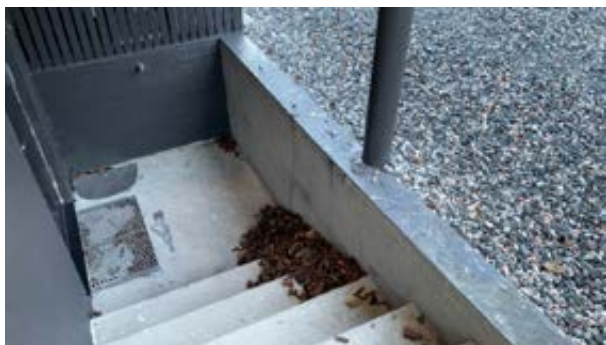
- Rekkverk/annen sikring på forstøtningsmur må settes opp/utbedres.

Kostnadsestimat: Under 20 000

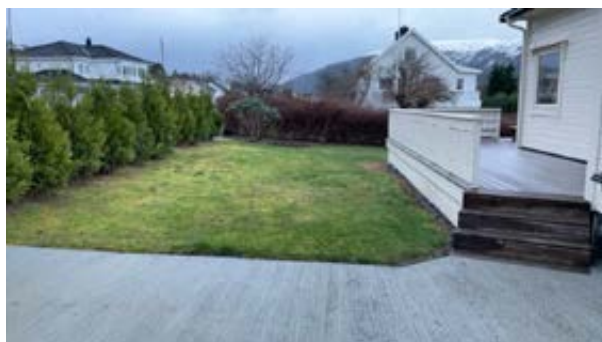
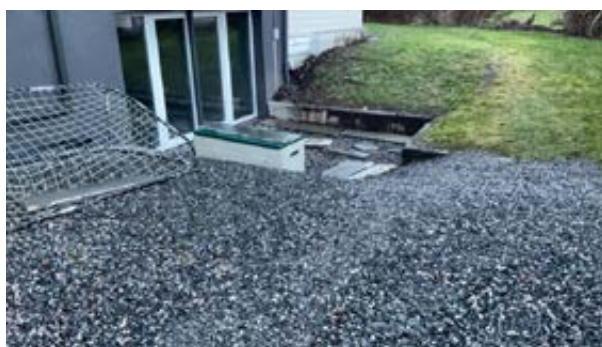
## TG 2 Terrengforhold

Skrående og flat terrassert tomtegrunn med nedsenket terreng ved frontfasade.

Det anbefales å etablere tilstrekkelig utfra fra grunnmuren så langt dette er praktisk mulig, dette for å redusere risikoen for vannansamlinger mot bygget.

Konsekvensen av manglende tiltak er økt fare for fuktskader på konstruksjonen, spesielt ved snø- og ismelting, noe som kan medføre fuktinntrekk.
