# Tinthamran 1

MOLDE

**Røysan- Molde sentrum- Oppgradert enebolig med 4(5) soverom, 2 bad, hage, utleiedel og nydelig utsikt! Garasje**

# Tilstandsrapport

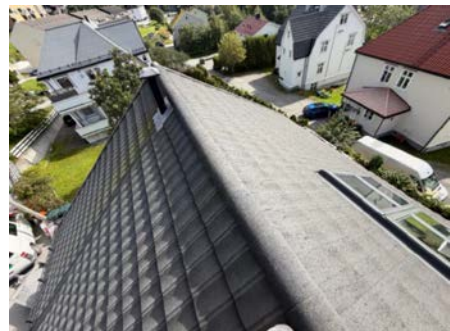
Taket er tekket med Decra/Powertekk plater av nyere årgang, eksakt alder er ikke kjent, trolig i 2009 ifølge selger, byttet i regi av forrige eier. Taktekking er besiktiget fra taknivå.

Oversiktsbilde.

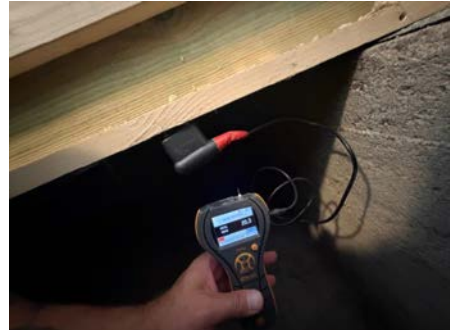
Deler av boligen har krypkjeller med innvendig adkomst fra utleiedelen. Krypkjelleren fremstod tørr ved befaring, men enkelte målinger viste ca. 20–21 vektprosent trefukt.

20 vektprosent målt i trelekt i fra krypkjeller.

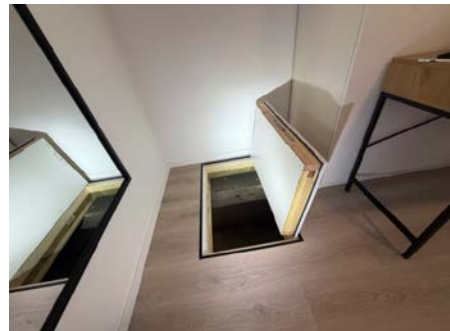
Adkomst til krypkjelleren.
