# Åneslia 3

Romslig og innholdsrik enebolig i landlige omgivelser i Åneslia | 5 soverom | 2 bad | Garasje

Adresse	Åneslia 3 6522 FREI
Prisantydning	Kr 2 990 000,-
Omkostninger	Kr 93 740,-
Totalpris	Kr 3 083 740,-
BRA-i/BRA Total	198/233 m <sup>2</sup>
Eierform	Eiet
Boligtype	Enebolig
Byggeår	1947
Soverom	5

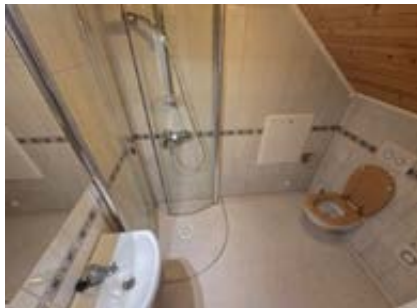
## LOFT > BAD

### TG 2 Overflater vegger og himling

Panel i skråtaket bør byttes ut med fuktsikre materialer eller beskyttes med godkjent membran i våtsonen, for å redusere risikoen for fuktskader og råte i takkonstruksjonen.

Baderomsplatene bør fuges i nedre kant for å hindre vanninntrengning, slik at risikoen for fuktskader i veggkonstruksjonen reduseres.

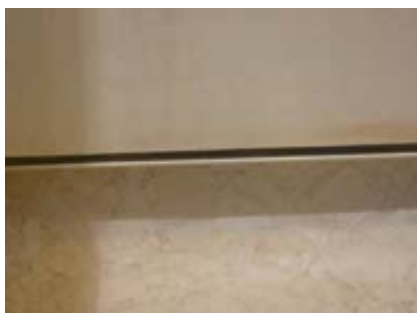
## LOFT > BAD

### TG 2 Overflater Gulv

- Det er påvist at høydeforskjell fra topp slukrist til gulv/synlig topp membran ved dørterskel er mindre enn 25 mm.
- Det er påvist avvik i fallforhold til sluk i forhold til krav i forskrift på byggetidspunktet.

- Et bad med manglende/reduert fall til sluk blir mindre funksjonelt og sikkert for brukeren. Dette kan medføre stående vann på gulvet, vann som ikke ledes effektivt til sluket, økt risiko for at vann renner ut av rommet og redusert sklisikkerhet på gulvet.
- Til tross for avviket i fall/høydeforskjell til sluk, vil gulvet fortsatt kunne lede vann mot sluket, men med redusert effektivitet. Dette kan potensielt øke risikoen for vannansamling i enkelte områder av badet.

Manglende høydeforskjell kan medføre økt risiko for vannskader i tilstøtende rom ved lekkasje, da vann lettere kan renne ut av våtrommet.

Det må etableres åpning i listen på gulvet slik at lekkasjevann kan nå sluket.

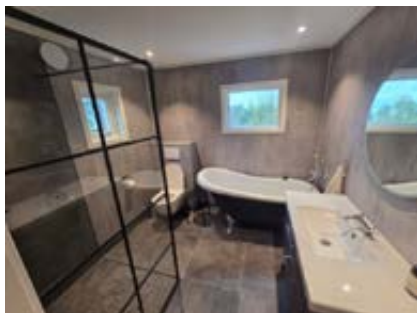
## 1. ETASJE > BAD

### TG 2 Overflater vegger og himling

- Det er vindu/dør med ikke fuktbestandige materialer i våtsonen (ved vask, dusj, badekar, osv.), løsningen eller byggematerialet er uegnet.

- Uegnede materialer må fuktbeskyttes/utskiftes.
- Dersom det ikke gjøres tiltak, kan dette medføre oppfukning, oppsvelling og forringelse av materialer over tid og fuktskader på tilstøtende konstruksjoner.
