# Rebakken 67

# gnr. 28, bnr. 1568

Befaringsdato: 03.09.2026

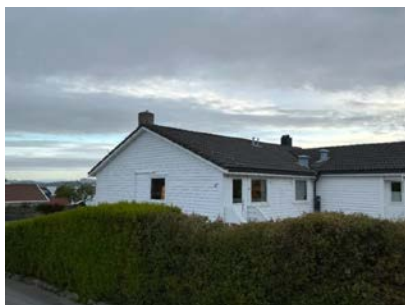
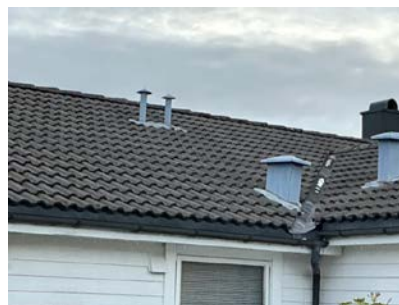
## 1 TG 2 Takkonstruksjon/Loft

*Punktet må sees i sammenheng med Taktekking*

- For å redusere risikoen forbundet med denne konstruksjonen, bør følgende vurderes: Etablere luftespalte: Om mulig, skape en luftespalte på minimum 5 cm mellom isolasjon og sutak. Sikre god ventilasjon på loftet eller i takkonstruksjonen. Sørge for at dampspærren på den varme siden er intakt og uten hull.

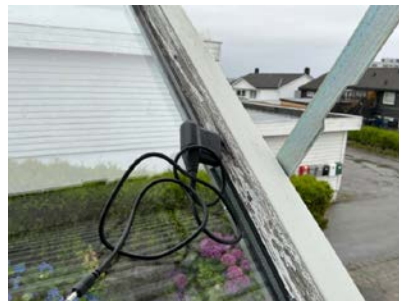
Utvendig list som holder glass er løsnet.

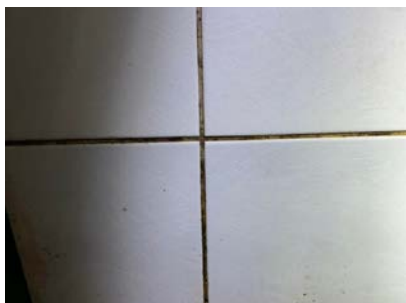
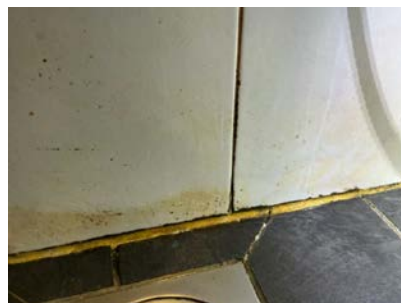
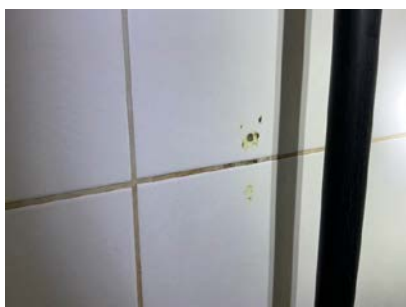
- Underetg. Bad/vaskerom - Overflater, vegger og himling: Sopp- eller muggsoppvekst er registrert i fuger. Det er påvist riss eller sprekker i flisfuger i våtsonen.

- Overflater må rengjøres, for å fjerne sopp- eller muggsoppvekst årsak må og fjernes/elimineres.
- Riss eller sprekker i flisfuger i våtsonen kan føre til at fukt trenger inn bak flisene. Dette øker risikoen for skjulte fuktskader, muggvekst og svekket konstruksjon over tid.
- Fuger med riss eller sprekker bør utbedres eller skiftes ut for å hindre vanninntrengning bak flisene, da dette kan føre til fuktskader i konstruksjonen.

Hull i flis i dusjsonen som er tettet med silikon bør følges opp, da slike tetninger kan ha begrenset levetid og ikke gir like god beskyttelse som intakt flis. Det anbefales å vurdere utskifting av berørte fliser for å redusere risikoen for fuktskader.

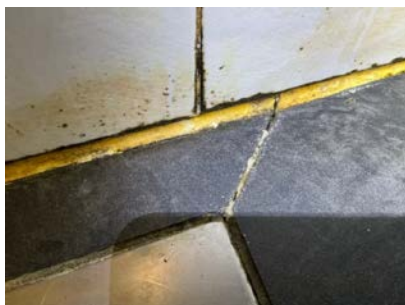
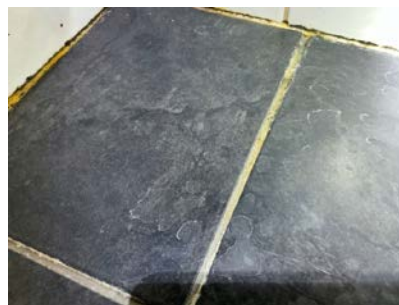
- Underetg. Bad/vaskerom - Overflater gulv: Det er påvist at flisfuger i våtsonen har riss/sprekker.

- Det anbefales å fjerne skadet fugemasse og fuge på nytt med egnet materiale. Det bør også undersøkes om sprekkenes skyldes bevegelser eller feil i underlaget, og eventuelle årsaker må utbedres for å hindre videre skade.

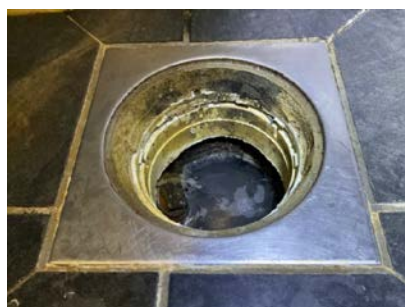
### **TG 2** Vanntett sjikt, membran og sluk

- Konsekvensene av ikke-fagmessig utførelse rundt sluk og klemring på våtrom kan medføre lekkasjer og fuktskader.
  - Overvåk konstruksjonen jevnlig. For å få tilstandsgrad 0 eller 1 må løsningen utbedres, men tidspunktet for når dette er nødvendig er vanskelig å si noe om.
  - Konsekvensen er at membranens tilstand og tetthet er usikker som følge av alder og manglende dokumentasjon, noe som øker risikoen for skjulte fuktskader og kan medføre behov for nærmere undersøkelser og eventuell rehabilitering av våtrommet.
  - Det anbefales regelmessig rengjøring av sluk for å forhindre at vannstand stiger opp til klemring.
- Det anbefales å montere tett dusjkabinett for å unngå fukt-belastning fra fritt vann på gulv og vegger.

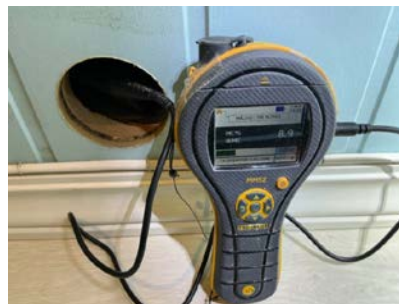
Hull-taking er foretatt fra tilstøtende rom (soverom) mot våt-sone uten å påvise avvik. Det gjøres oppmerksom på at fuger ikke er tette. Det vil derfor ikke være unormalt med fukt mellom fliser og membran.

Det gjøres oppmerksom på at hull-taking er tatt i et område som ikke er utsatt for fritt vann.

Tilstøtende rom til våt-sone er ikke tilgjengelig og hulltaking i tilstøtende rom er ikke foretatt. Våtsoner går mot yttervegg/grunnmur og støpt dekke mot grunn.

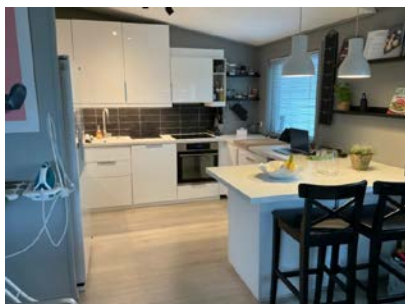
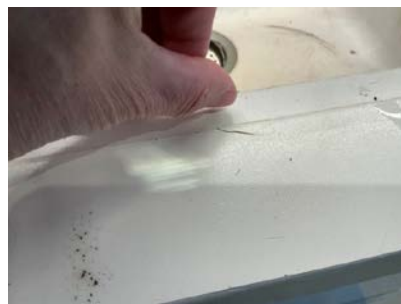
- TG 2 på grunn av skade på benkeplate ved vask. Fremstår ellers med normal slitasje.
- Det er ikke montert komfyrvakt for kjøkkenelektroinstallasjoner utført etter 1 juli 2010.

- Det anbefales å installere godkjent komfyrvakt i henhold til gjeldende forskrifter for å redusere brannrisiko.

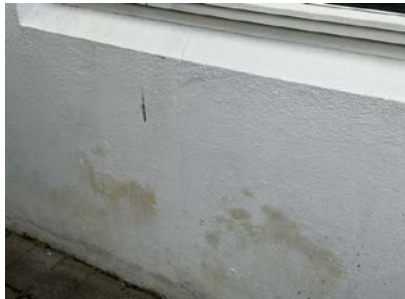
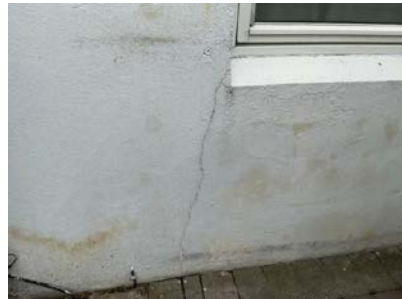
- Det er påvist mindre sprekker og/eller skjevheter i muren.

Normaltid for vedlikehold av pussede flater. Bom og løs puss hugges ned. Ny puss påføres. Intervall 20 – 30 år.

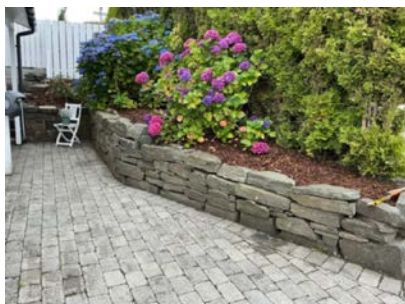
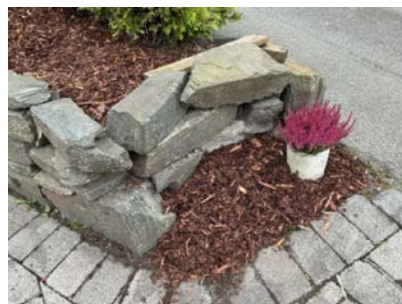
## TG 1 Forstøtningsmurer

Forstøtningsmur oppført med lødd stein. Det kan ikke utelukkes at steiner løsner, og utbedring må foretas.

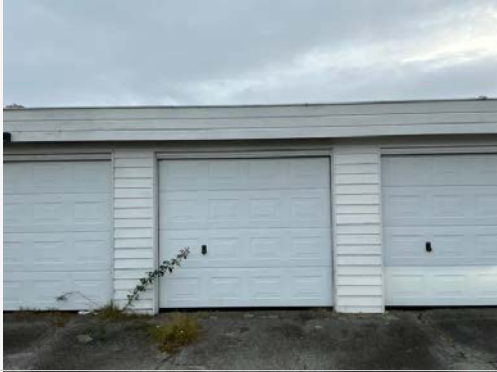
## Garasje

Garasje og bod med utvendig adkomst er ikke til tilstands-vurdert. Det gjøres oppmerksom på at fukt-merker/lekkasje fra tak i bod er observert. Utbedring må påregnes.
