Flatsetveien 281

Innholdsrik enebolig på Flatset. Solrike omgivelser. Utsikt. 3 soverom.

Befaringsdato: 09.06.2026

Rapportdato: 12.06.2026

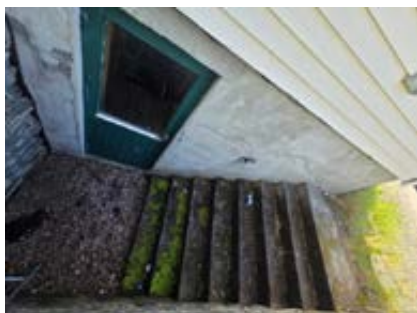
Vurdering av avvik:

- Trappen har en del begroing, noe som kan føre til glatt overflate og økt fare for fall. Det anbefales å fjerne begroingen og vurdere tiltak for å hindre ny begroing.

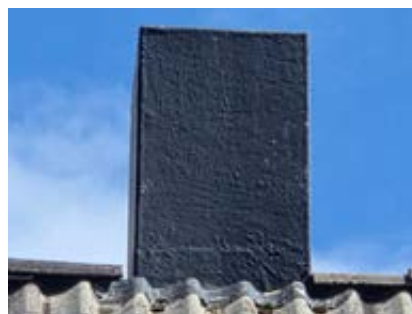
- Det må monteres typegodkjent stige på taket for å oppheve fyringsforbudet. Manglende stige medfører at pipa ikke kan feies på en sikker måte, noe som øker risikoen for brann og at ildstedet ikke kan benyttes lovlig.

Kostnadsestimat: 20 000 - 100 000

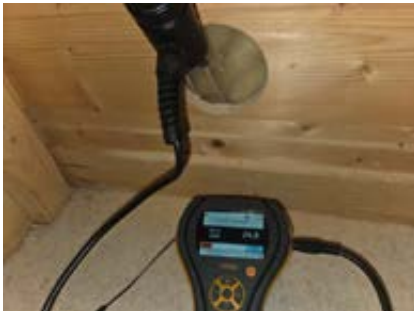
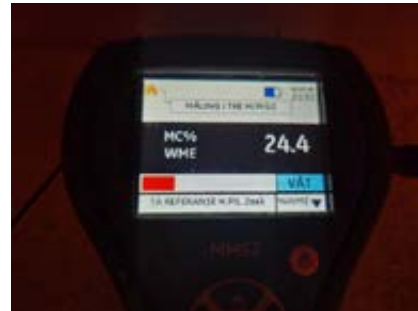
TG 2 Rom under terreng (kjeller, underetasje, sokkeletasje)

Punktet må sees i sammenheng med 'Drenering'

- Det anbefales å avdekke årsak til fukt og iverksette tiltak for å redusere fuktbelastningen, samt følge med på utviklingen.
- Det bør iverksettes tiltak for å redusere fuktinnholdet i konstruksjonen, da målt verdi på 24,4 % indikerer stor fare for sopp- og råteskader. Dampspærren kan hindre naturlig uttørking av vegg, noe som øker risikoen for skjulte skader over tid. Videre undersøkelser og eventuelle utbedringer bør vurderes for å sikre konstruksjonens tilstand og forhindre fremtidige fuktskader.
- Det bør gjennomføres ytterligere undersøkelser for å kartlegge årsaken til det høye fuktnivået og omfanget av eventuell skadeutvikling. Tiltak for å redusere fuktinntrengning bør vurderes for å unngå fremtidige fuktskader og redusert levetid på konstruksjonen. Konstruksjonen bør følges opp jevnlig for å overvåke utviklingen over tid.

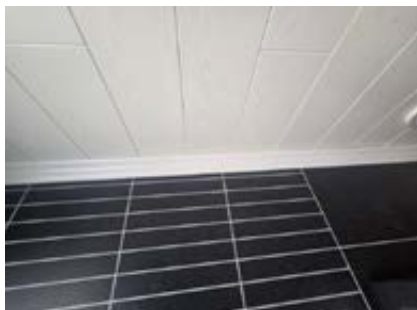
1. ETASJE > BAD

TG 1 Overflater gulv

Våtrommet har vinylbelegg på gulv og fall mot sluk på 15 mm pr. meter.

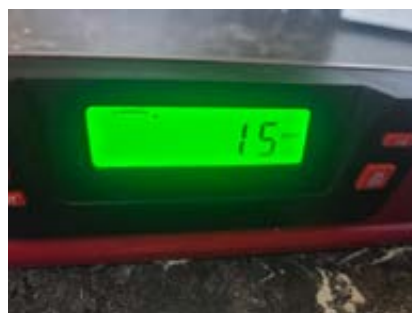
1. ETASJE > BAD

TG 2 Type vanntett sjikt/membran og usikker fremtidig funksjon

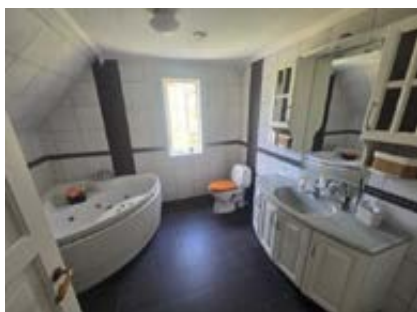
LOFTSETASJE > BAD

Våtrommet er oppført etter tekniske forskrifter i perioden 1997–2010. Det foreligger ingen dokumentasjon. Det fremkommer at badet har blitt pusset opp mellom perioden 2011 - 2016 av tidligere utarbeidet salgsoppgave.

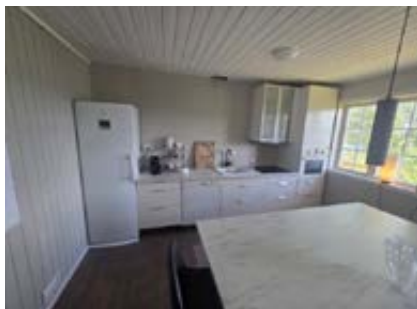
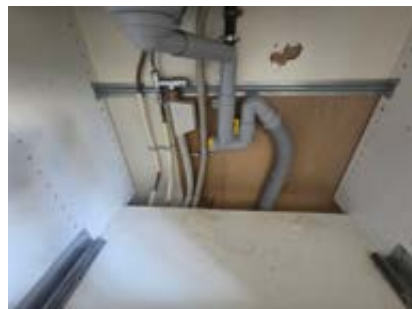
1. ETASJE > KJØKKEN

TG 1 Avtrekk

Kjøkkenet har kjøkkenventilator med avtrekk ut.
