# Bautevegen 90

HJØRUNGAVÅG

**HJØRUNGAVÅG - Oppgradert enebolig med 3 (4) soverom og garasje beliggende i et rolig, etablert og barnevennlig område**

# Tilstandsrapport

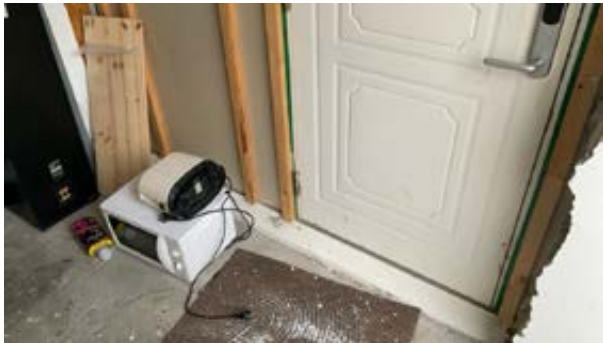
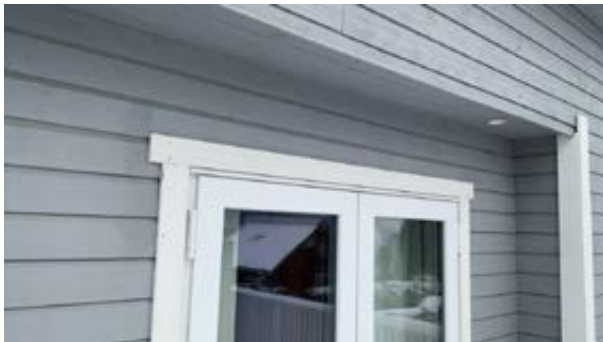
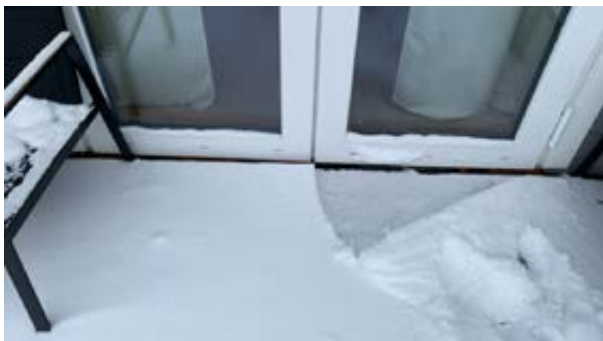
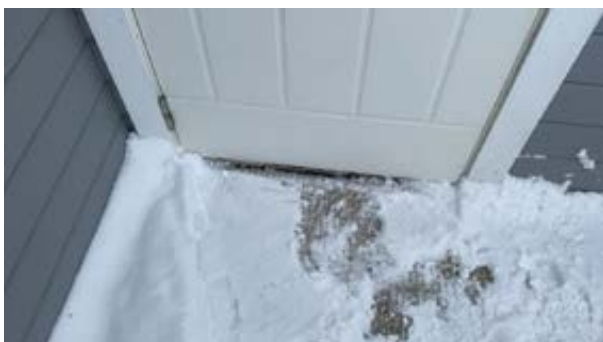
Terrassedekket er kun delvis kontrollert på grunn av snø. Betongplate har på undersiden noe avskalling av maling og betong.

Det bør gjennomføres en grundigere kontroll av terrassedekket når forholdene tillater det, for å få full oversikt over tilstanden.

Avskalling av maling og betong på undersiden bør utbedres for å hindre videre forringelse av konstruksjonen og redusere risikoen for fuktskader og armeringskorrosjon.

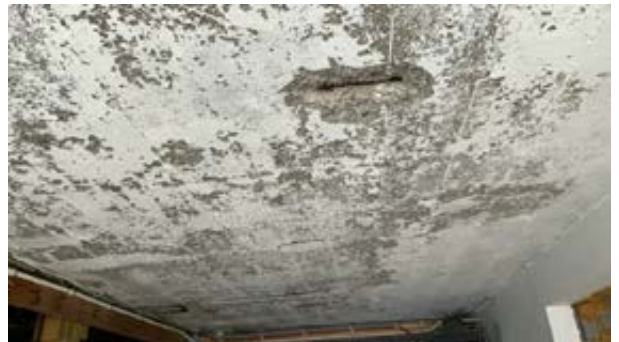
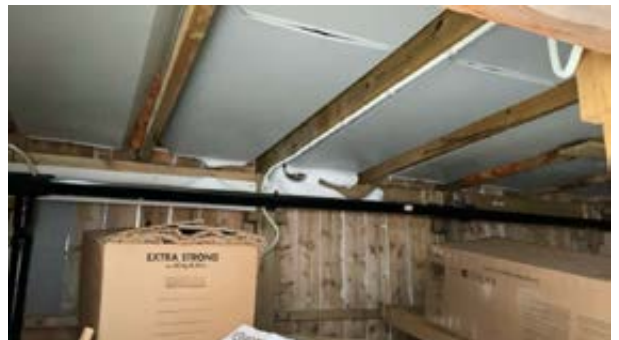
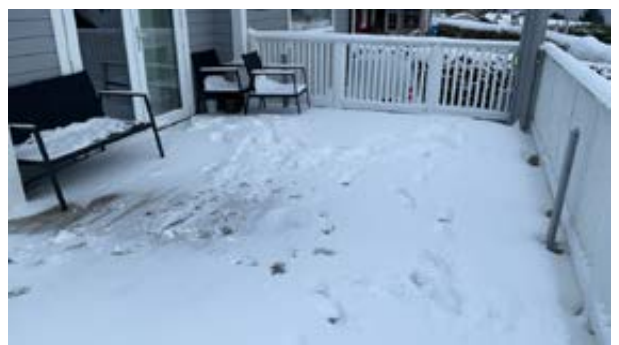
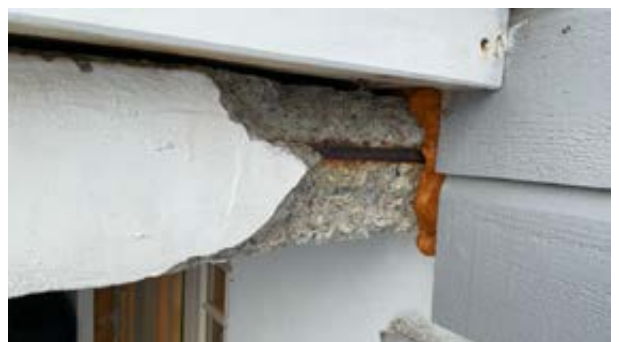
## Balkonger, terrasser og rom under balkonger

Veranda av betong og bjelkelag med spaltegulv av terrassebord. Dreneringsplater av metall er montert mellom verandabjellekene. Rekkverket og trapp av tre delvis malt.

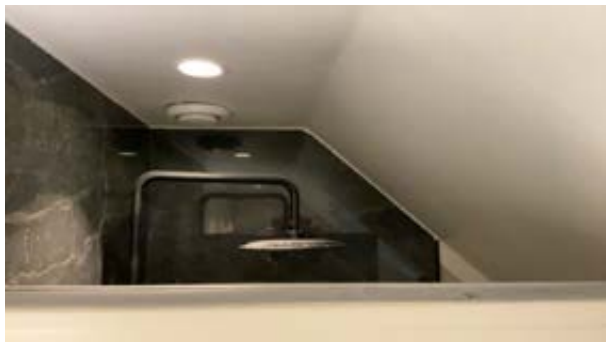
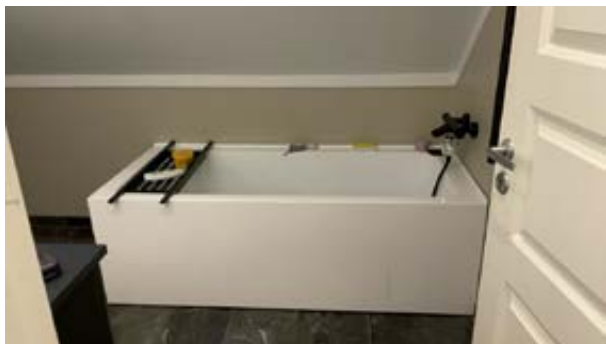
## LOFT > BAD

### TG 2 Overflater Gulv

- Det er mulighet for at det kan forekomme vannlekkasje på våtrommet hvor vann ikke vil gå til sluk.
- Det er påvist at høydeforskjell fra topp slukrist til gulv/synlig topp membran ved dørterskel er mindre enn 25 mm.
- Det er påvist avvik i fallforhold til sluk i forhold til krav i forskrift på byggetidspunktet.

Det bør fremskaffes dokumentasjon på membran og utførelse. Konsekvensen av manglende dokumentasjon er økt usikkerhet rundt utførelsen og tetthet.

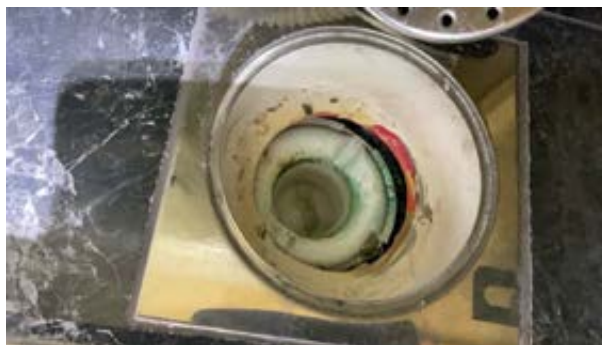
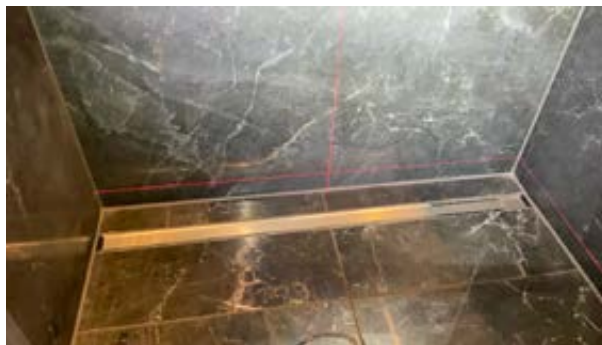
### TG 2 Sanitærutstyr og innredning

- Det er ikke påvist tilfredsstillende løsning for å synliggjøre lekkasje fra innebygget systerne.

- Uten dreneringsløsning/lekkasjesikring kan lekkasjer pågå over lang tid uten å bli oppdaget. Dette kan føre til omfattende fuktskader i omkringliggende byggematerialer.

- Det bør etableres tilfredsstillende tilluft til våtrom f.eks. luftespalte ved dør e.l.

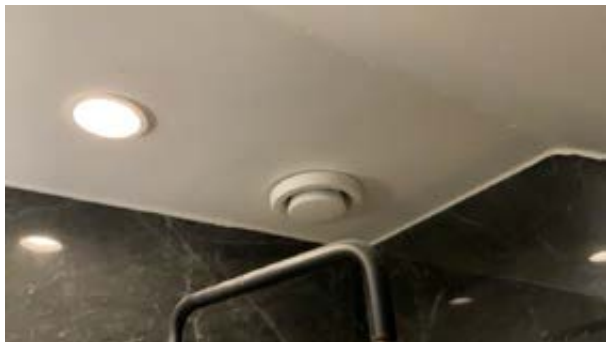
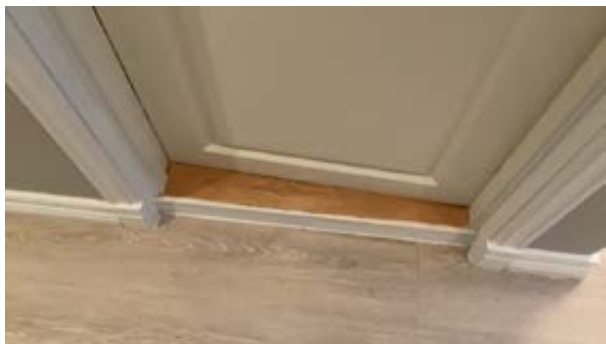
## TG 0 Tilliggende konstruksjoner våtrom

Hulltaking er utført fra gang mot våtsone for dusjen. Undersøkelsen avdekket ingen unormale forhold eller forhøyede fuktverdier i tilknytning til hulltakingen.

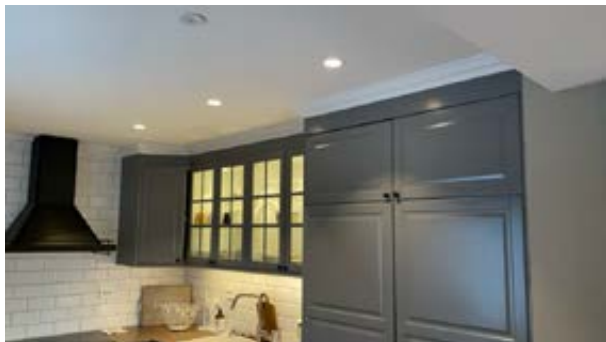
HOVEDETASJE > STUE/KJØKKEN

## TG 1 Avtrekk

Ventilator hette med mekanisk avtrekk.

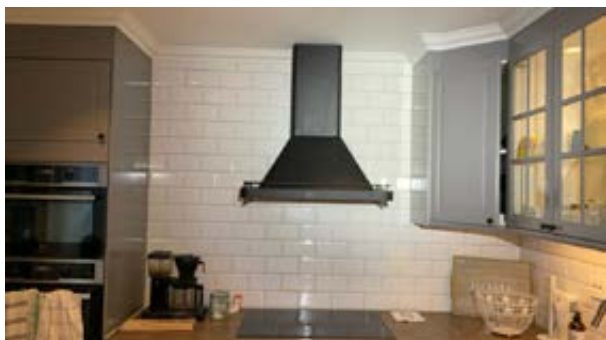
KJELLER > STUE/KJØKKEN

## TG 1 Overflater og innredning

Skapfronter i malt glatt utførelse. Benkeplater av laminat med nedfelt vask. Glassplater er montert på vegger ved vask og komfyr. Integrert oppvaskmaskin og kjøle/frysenskap. Utsparring for komfyr.

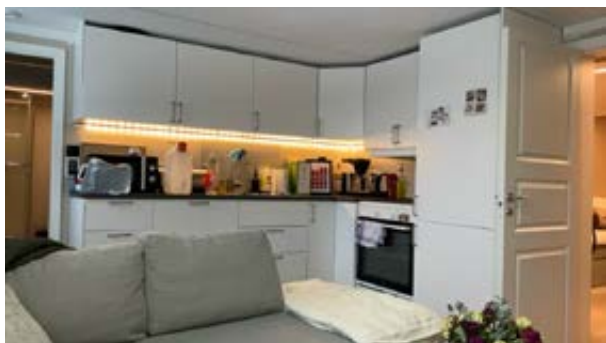
KJELLER > STUE/KJØKKEN

## TG 1 Avtrekk

Kjøkkenventilator med mekanisk avtrekk.
