# Tilstandsrapport

Tomannsbolig

Nymansveien 112 , 4014 STAVANGER

Befaringsdato: 04.09.2026

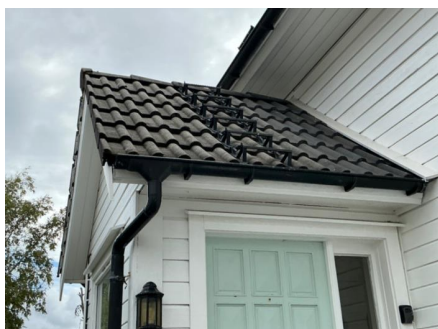
- Når vanntette sjikt på tak begynner å bli gamle, øker risikoen for lekkasjer. Dette kan føre til omfattende og kostbare reparasjoner av underliggende konstruksjoner dersom en ikke foretar tiltak på konstruksjonene før dette oppstår.

- Tilstand til tekking, takstein, lekter, underlags-papp, beslag, undertak vurderes etter alder og forventet gjenstående levetid. TG 2 gis med bakgrunn i normal slitasje og at mer enn halvparten av forventet brukstid for undertak og tettesjikt er oppbrukt. Betongtakstein en forventet levetid på 10 - 40 år. Ved omlegging 30 - 60 år. Utvendige beslag 15 - 35 år

- Det anbefales å gjennomføre årlig kontroll av taktekking og halvårlig rens av nedløpsrør for å oppdage eventuelle skader eller tette avløp tidlig. Dersom tiltak ikke gjennomføres, øker risikoen for fuktskader, lekkasjer og redusert levetid på taket.

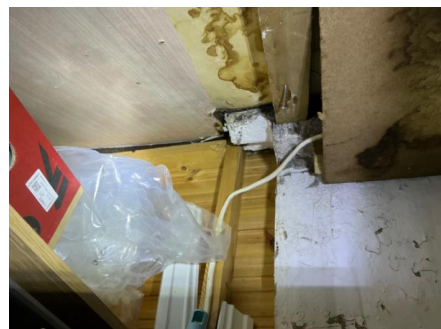
Kun liten del av opprinnelig takkonstruksjon er synlig. Borebille/morr er observert.

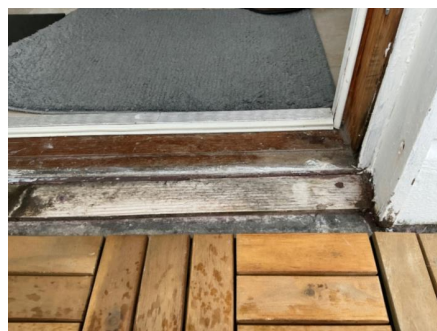
Vannbord er ikke montert over dør.

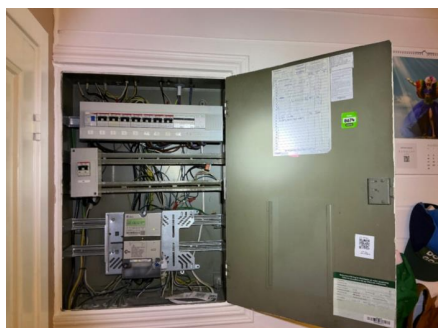
- Det har vært utført el-kontroll datert 14. 09. 2018. Etter kontroll er saken avsluttet. El-kontroll anbefales på bakgrunn bereder er tilkoblet strøm med kontakt.
- Det er behov for at en kvalifisert elektrofaglig person kontrollerer det elektriske anlegget.

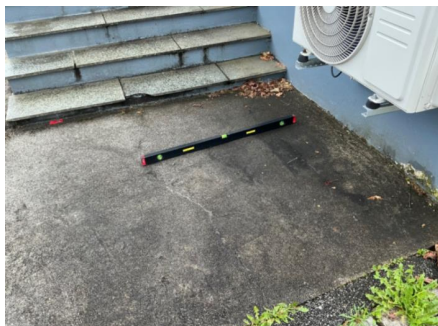
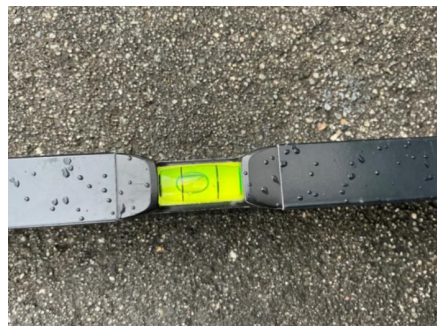
- Ved ansamling av vann mot grunnmur bør terrenget justeres for å unngå risiko for fuktskader på grunnmur. For å lukke avviket bør det foretas terrengjusteringer eller andre drenerende tiltak for å lede overflatevann bort fra enheten.
