# Østre Helleveien 11

**Innholdsrik enebolig - Garasje med elbil lader -  
Barnevennlig område**

Rapportdato: 2.3.2026 (Gyldig til 2.3.2027)

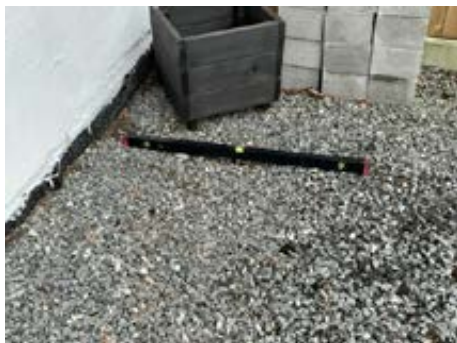
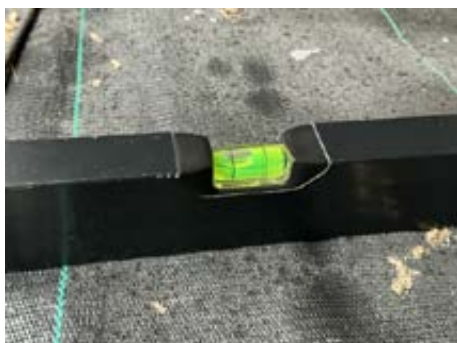
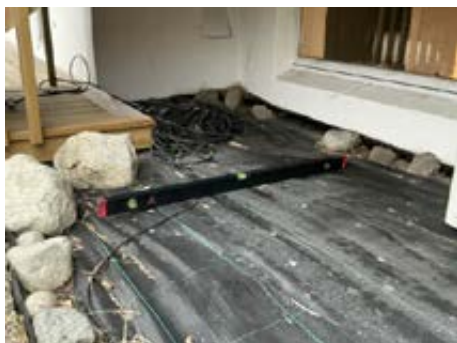
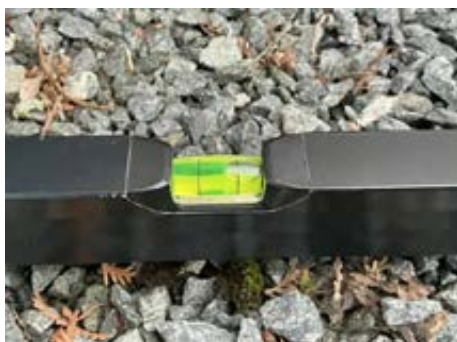
### 6.1 Drenering

- Drenering: TG 3 på grunn av inspeksjonen avdekket at terrenget stedvis heller inn mot boligen.
- Grunnmur og fundament: TG 3 på grunn av det registreres større sprekke i mur på garasje og skjevhet/sig i vegg over.

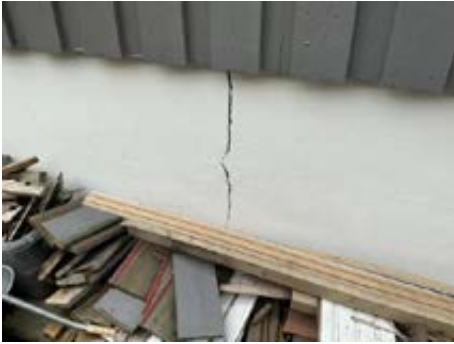
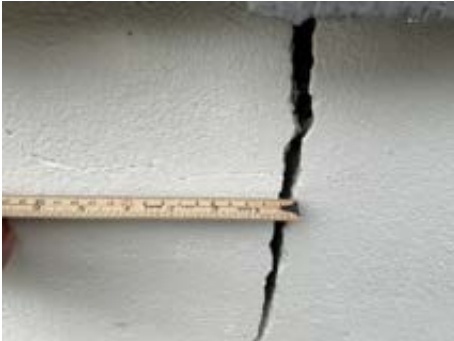
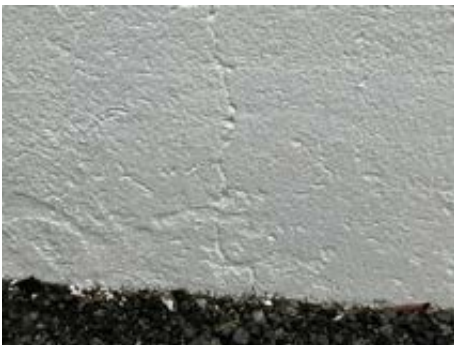
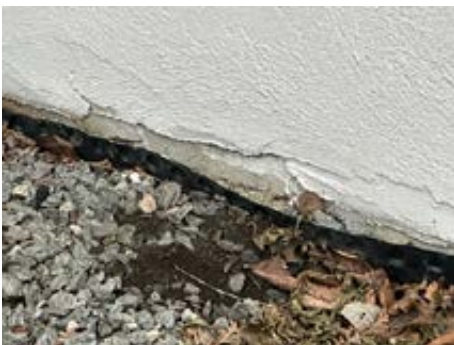
## 6.2 Grunnmur og fundament

Puss dekker ikke helt.

Sprekk i mur mellom garasje og bolig.

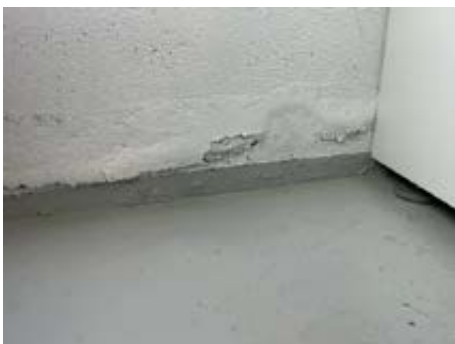
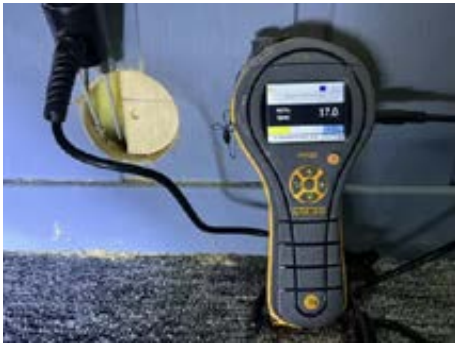
## 6.3 Rom under terreng

- Rom under terreng: TG 2 på grunn av det registreres mineral-utslag (salt/kalk-utslag) i overflater som er et symptom på fukt-vandring gjennom grunnmur. Det måles et fuktinnhold i treverk over faren for en utvikling av skader.
- Balkong, terrasse, platting: TG 2 på grunn av bjelker til balkong med adkomst fra soverom er festet til gamle bjelker fra byggeår. Ved fukt-søk i tak på utvendig bod måles forhøyede verdier. Terrassebord fremstår i god stand TG 1.

| Er det symptomer på fuktskade? (se etter skader og foreta fuktmåling) | Ja |

**TG-2**

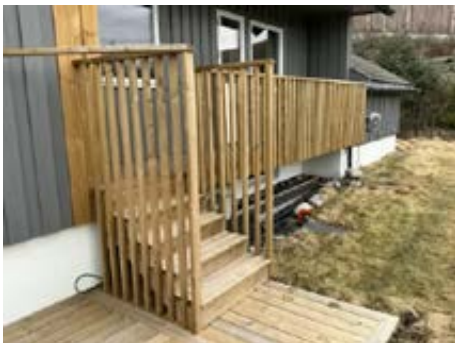
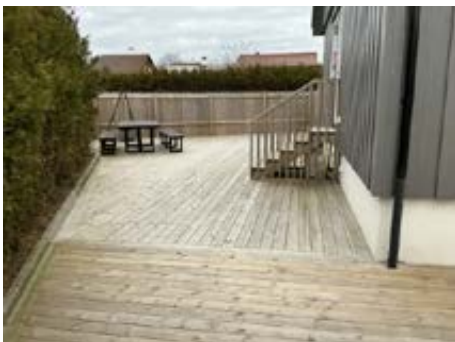
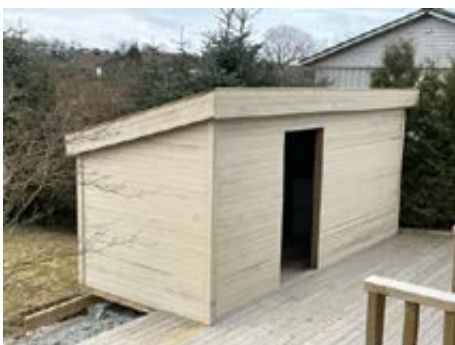
## 6.4 Balkong, terrasse, platting

Ved enkel nivellering er det målt en høydeforskjell på 23 mm. Mark-terrasse er lagt direkte på bakken uten frostsikring, og bevegelser pga. tele i bakken må påregnes. TG 2 på grunn av bjelker til balkong med adkomst fra soverom er festet til gamle bjelker fra byggeår. Ved fukt-søk i tak på utvendig bod måles forhøyede verdier. Terrassebord fremstår i god stand TG 1.

Fukt.-merker i tak på utvendig bod.

ved fukt-søk er det registrert forhøyede verdier.

Bjelker til balkong med adkomst fra soverom er festet til bjelker fra byggeår.

Fukt i tak på utvendig bod bør observeres over tid og eventuell utbedring foretas. Normaltid for reparasjon av balkong/terrasse 15 - 30 år.

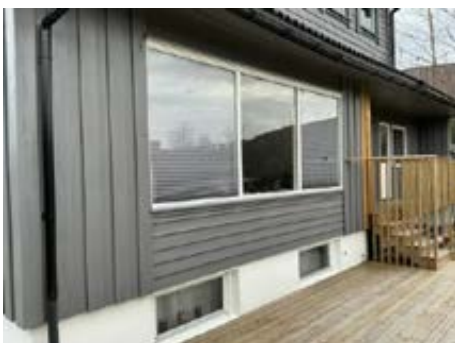
## 6.5 Vinduer og dører

Fukt/råteskade på stuevindu.

Fukt/råteskade på vindu i ark.

TG 3 på grunn av fukt/råteskade på stort vindu i stue med 3 stk, vindu/glass og vindu på ark 2 etasje 4 stk.

Det gjøres oppmerksom på at vindu og ytterdører fra byggeår har overgått sin forventet brukstid. Bytte av vindu og dører må påregnes i tiden som kommer. Prisoverslag er kunn for bytte av vindu med fukt/råteskade og er sjablongmessig.

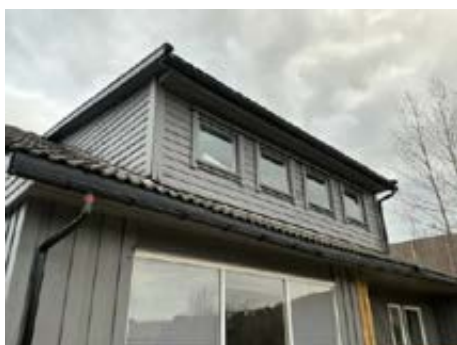
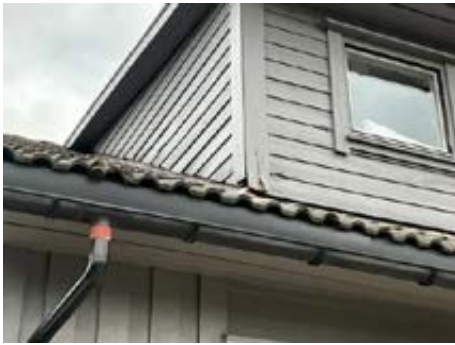
## 6.6 Yttervegger

Det registreres sprekker i fasadene  
TG 3 på grunn av det registreres råteskader i kledningen.

Å ikke bruke musebånd under kledningen kan føre til at mus og gnagere får fri tilgang til husets vegg-konstruksjon, noe som gir økt risiko for gnager-skader og lukt. Det anbefales å etablere muse-tetting bak hele kledning. Med henvisning til påviste forhold kan det ikke utelukkes at det finnes skjulte skader bak innkledd konstruksjon. Vedlikehold eller tiltak vil være nødvendig i nær fremtid. Skadene kan potensielt forverres hvis de ikke utbedres. Det er viktig å merke seg at trekledning har en forventet levetid på 20-50 år før utskifting er nødvendig. Prisoverslag er sjablongmessig. Skjevhet/sig i tak må ses i sammenheng med bytte av ytterkledning rundt ark. Ved bytte av kledning anbefales prisoverslag fra byggefirma. Kledning fremstår som slitt og har for øvrig overgått sin forventet brukstid.

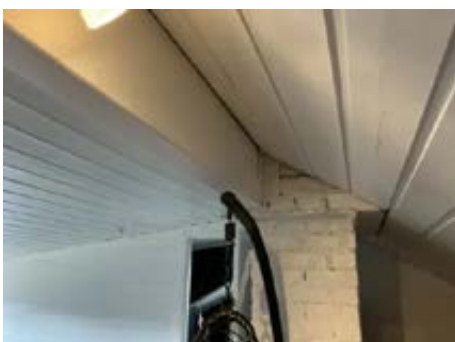
## 6.8 Takkonstruksjon og loft

Drager til ark er opplagret/festet til pipe med beslag.

Det bør gjennomføres ytterligere undersøkelser for å avklare årsak til skjevhet og sig i takkonstruksjonen over vinduet i stuen (forhold er beskrevet under bytte av ytterkledning rundt ark og kontroll av bakenforliggende konstruksjoner). Manglende tilgang til takkonstruksjon og lufting over arken medfører usikkerhet om tilstanden, lufting av konstruksjon, bæreevne eller fuktskader. Kontroll av takkonstruksjon til ark anbefales sammen med bytte av ytterkledning på ark. Eventuelle tiltak vil fremkomme deretter.

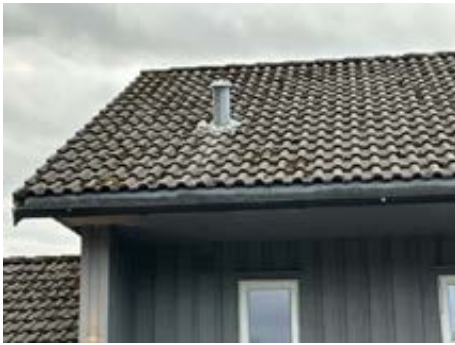
## 6.9 Taktekking

| Oppsummering av taktekking | TG-2 |
|---|---|
| <p>Siden taket (takkonstruksjon, taktekking og skorstein) kun er observert fra bakke, er vurderingen begrenset av dette. Det er ikke sikkerhetsmessig forsvarlig å bevege seg ut på taket. Selv om det ikke er avdekket skader under befaringen, betyr ikke dette at det ikke foreligger skader som en besiktigelse på taket kan avdekke.</p> <p>Kontrollen er kun utført fra bakkenivå. Det er derfor ikke foretatt kontroll av alle beslag og overganger. Takstein med underlags-papp og lekter har passert 30 år og tettheten i tiden som kommer er usikker.</p> <p>Tilstand til tekking, lekter, underlags-papp, beslag vurderes etter alder og forventet gjenstående levetid. Det registreres mose-groing på taket. Dette reduserer levetiden på tekking. Betongtakstein en forventet levetid på 10 - 40 år. Ved omlegging 30 - 60 år. Utvendige beslag 15 - 35 år. Forsinkede stålplater, malt en forventet levetid på 10 - 20 år. Stålplater med plastbelegg ved omlegging en forventet levetid på 30 - 50 år.</p> | |

| Oppsummering av taktekking | TG-2 |
|---|---|
| <p><b>Anbefalte tiltak / ytterligere undersøkelser anbefales</b></p> <p>Begroing. Mose og lav fjernes uten å skade tekking. Intervall 5 - 15 år.</p> <p>Årlig kontroll av taktekking og halvårlig rensk av nedløpsrør anbefales og tiltak deretter. Tid for bytte av yttertak og undertak nærmer seg. Ved bytte av yttertak må det påregnes å bytte renner og nedløp.</p> | |

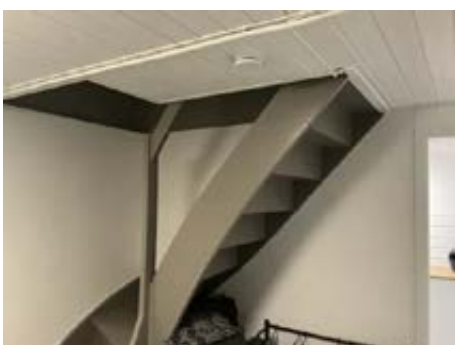
Trapp til kjeller har stor åpning i rekkverk.

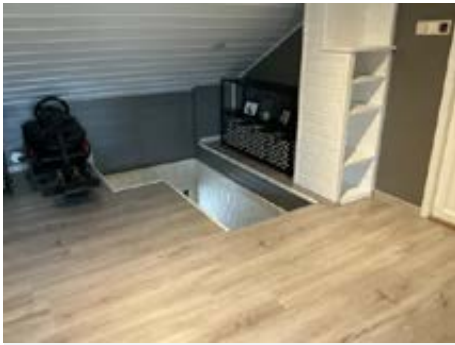
Rekkverk på trapp til loft er ikke etablert.

Rekkverk er ikke etablert på trapp til 2 etasje/loft. Innvendig trapp mangler rekkverk. Forholdet avviker fra dagens forskriftskrav og tilfredsstiller ikke anbefalt sikkerhetsnivå. Manglende håndløper reduserer muligheten for støtte og stabilitet ved bruk av trappen, og øker risikoen for fallulykker, særlig for barn, eldre og personer med redusert balanse.

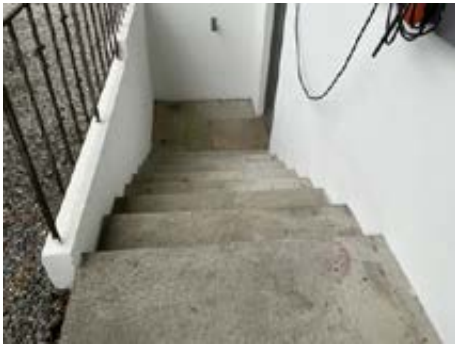
Hånd-rekke på tapp til kjeller er ikke montert.

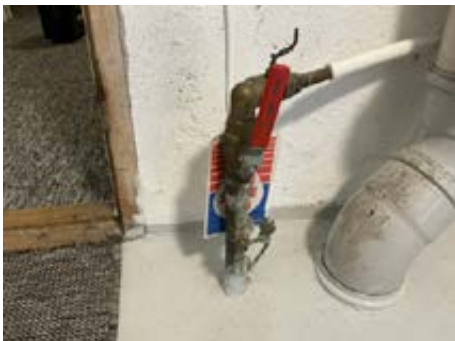
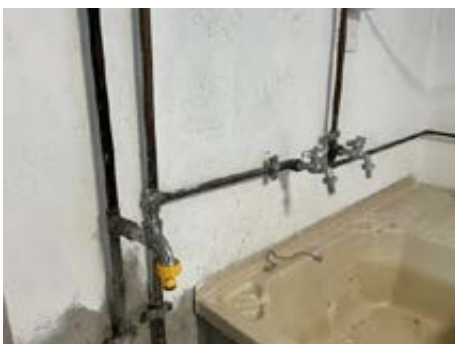
## 6.13 Vannledninger

TG 2 på grunn av innvendig vannrør og kraner som er fra byggeår har nådd en alder som tilsier at skader/lekkasjer kan oppstå. Forventet levetid armaturer 15 - 25 år. Forventet levetid plast og kobberør 25 - 75 år. Forventet levetid plast-sluk 25 - 75 år.

På generelt grunnlag anbefales det å etablere/montere automatisk stoppe-ventil på vannledninger. Vannrør må isoleres i kalde rom for å unngå frost og kondens.

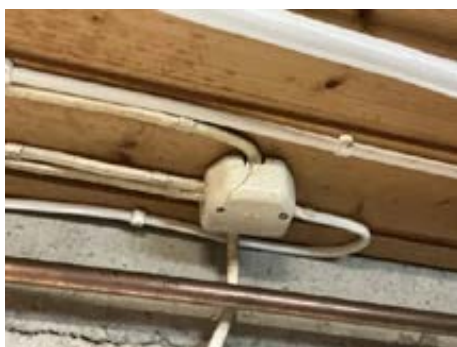
Spekk på deksel i bod i kjeller.

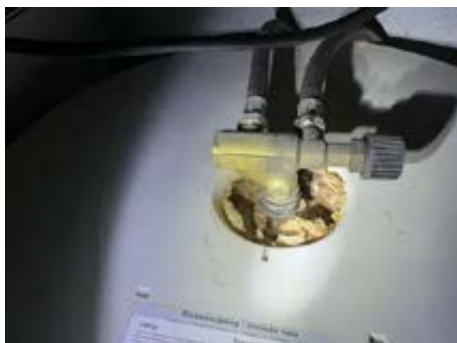
## 6.17 Varmtvannsbereder

| Varmtvannsbereder står i rom med sluk og eventuelt lekkasjevann vil renne til sluk.<br>Teknisk levetid bereder i rustfritt stål 15 - 30 år. Anbefalt brukstid 20 år.<br>TG 2 på grunn av det registers noe rust-vann på toppen av bereder. | |

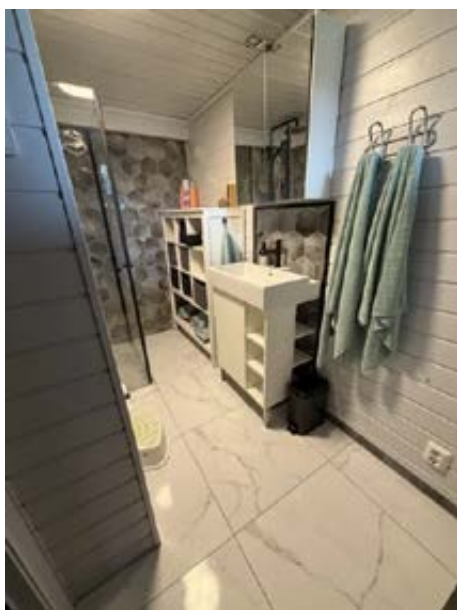
## 6.19 Våtrom: Bad kjeller.

Riss/sprekke i fuger ved dusj.

Høydeforskjell fra topp sluk-rist i dusj-sone til gulv ved terskel er målt til 12 mm. Anbefalt løsning 25 mm. Det registreres "bom" i gulvflis (mangelfull heft mot underlag). Det kan være risiko for at fliser løsner eller sprekker. Del av gulv er flatt uten fall. Ved annet lekkasjevann kan det være risiko for at vann blir liggende igjen på gulv.

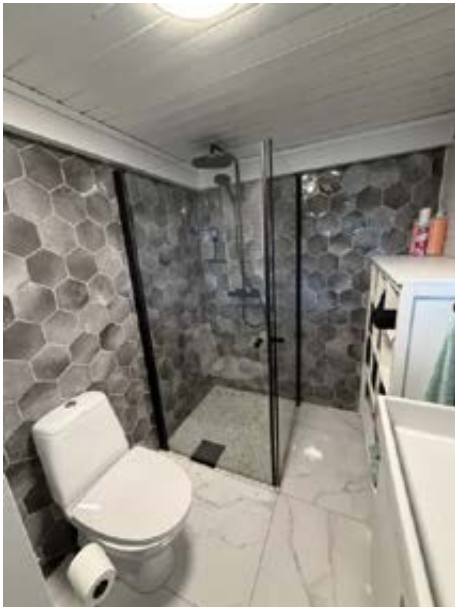
Våtsoner i dusj-sone går mot støpt dekke i betong mot grunn og innervegger i betong. Hulltaking i tilstøtende rom er ikke mulig.

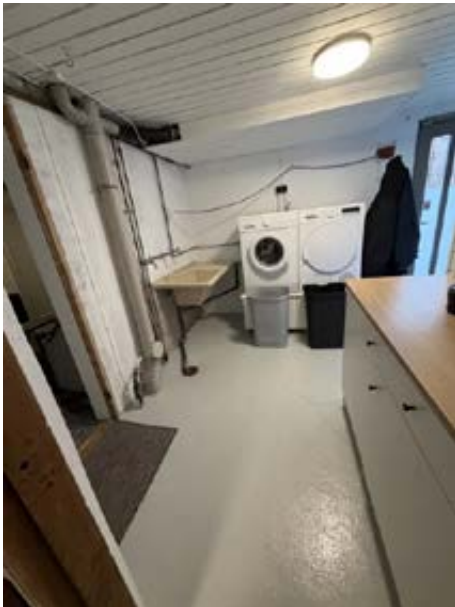
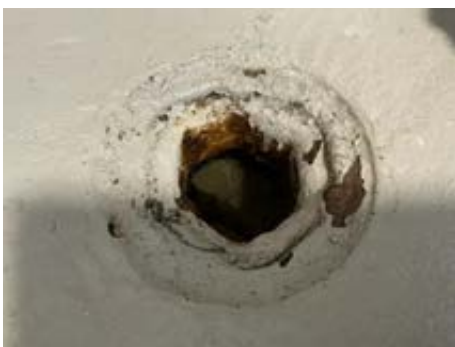
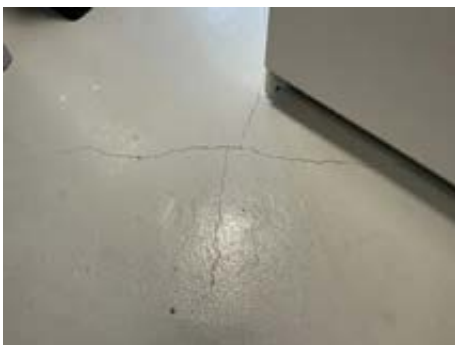
## 6.20 Våtrom: Vaskerom bi-inngang

Spekker i gulv.

Det er behov for totalrenovering av våtrommet.
