# Kyrkjehaugen 78

ÅLESUND | LERSTAD

Innholdsrik enebolig med barnevennlig beliggenhet på Lerstad. Nydelig utsikt

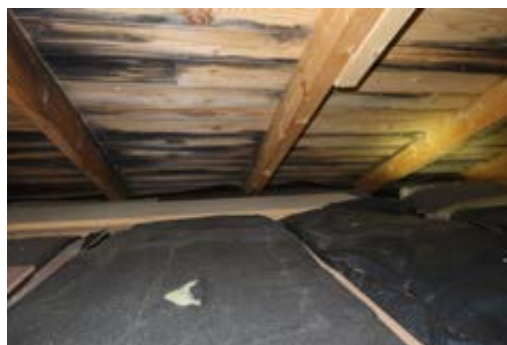
Generelt anbefales jevnlig kontroll av undertak for å kunne registrere eventuelle lekkasjer i en tidlig fase. Tørt undertak på befaringsdagen. Kun misfarge fra tidligere lekkasjer (før det ble lagt ny takteking).

Misfarget men tørt tretaktrø.

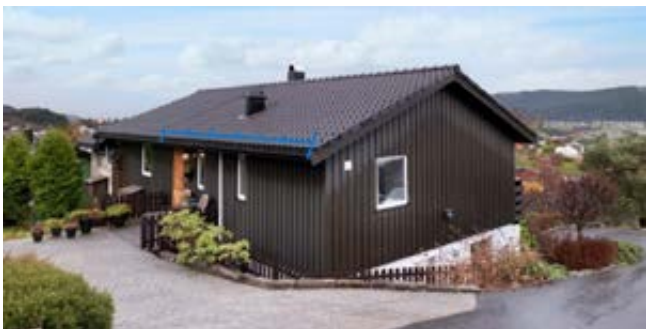
Snøfangere bør monteres der det er gangareal som kan bli berørt av snøras fra taket.

- Det må foretas tiltak for å lukke avviket.
- Det bør lages system for bortledning av vann fra taknedløp ved grunnmur.
- Det er ikke krav om utbedring av snøfangere opp til dagens krav.

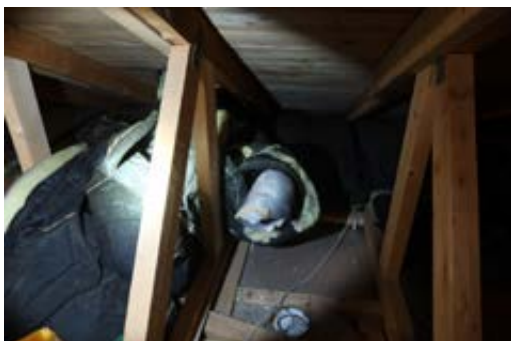
Manglende isolering.

Noe utbedring av isolasjon i flathimling må påregnes. Viktig at lufting/pappkasser mot utrafter har god åpning og ikke er for tett isolert.

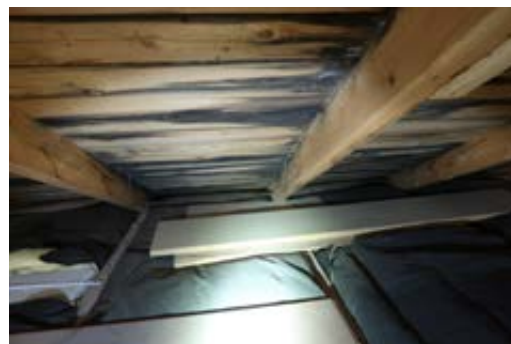
Viktig at luftespalter mot utrafter er åpne

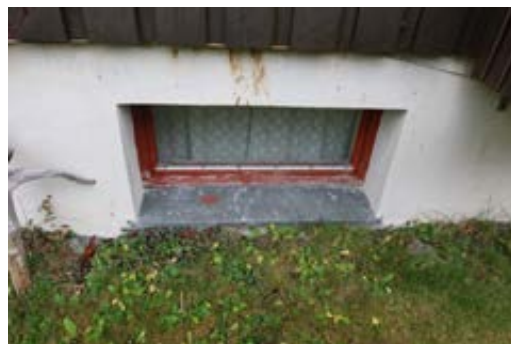
- Karmene i vinduer er slitte og det er sprekker i treverket.

Koblet vindu fra byggeår.

- Det må påregnes noe vedlikehold og at enkelte vinduer må skiftes ut.

Naturlig med fornyelse av vinduene de kommende år.

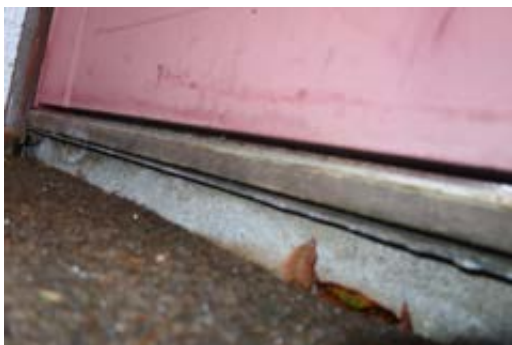
På ytterdør underetasje bør det monteres beslag under terskel.

De 2 nevnte ytterdørene må påregnes overflatebehandling. Noe treg åpne/lukkefunksjon på verandadør. På ytterdør underetasje bør det monteres beslag under terskel. Ytterdør øst er moden for fornyelse.

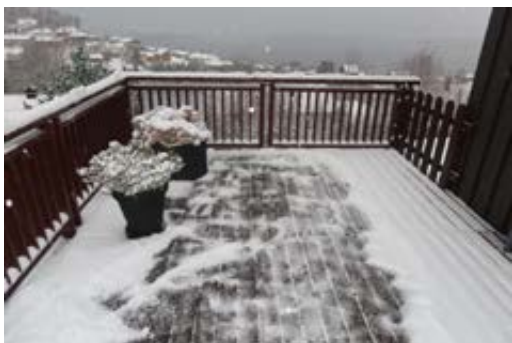
Rekkeverk på altan vest 87 cm (dagens minstekrav 1 meter).

- Det er ikke krav om utbedring av rekkeverkshøyde opp til dagens forskriftskrav.

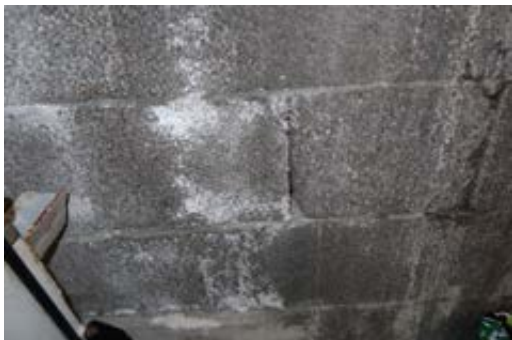
I lagerbod vest er det noen punkterte vinduer. Noe saltutslag på lettklinkermur vest. Noe indikasjon på fukt i himling/elementdekke.

Saltutslag på lettklinkermur

Vedlikehold/overflatebehandling innvendig/utvendig murer må forventes i lagerrom vest, og vinduer med punkterte ruter bør fornyes.

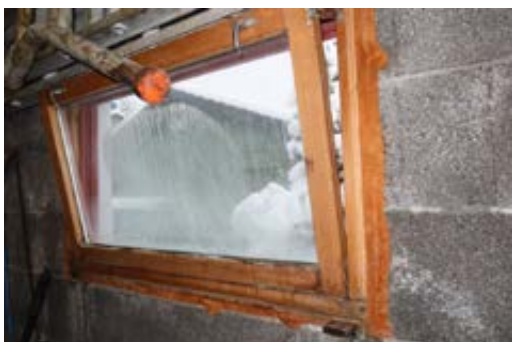
Vindu med punktert rute

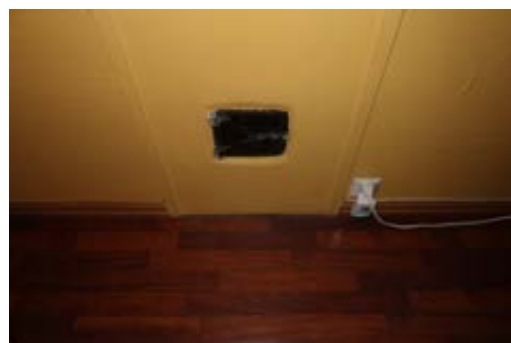
Ildfast plate mangler på gulvet under sotluke/feieluke på pipe.

- Det anbefales å montere ildfast plate under luker på pipe.

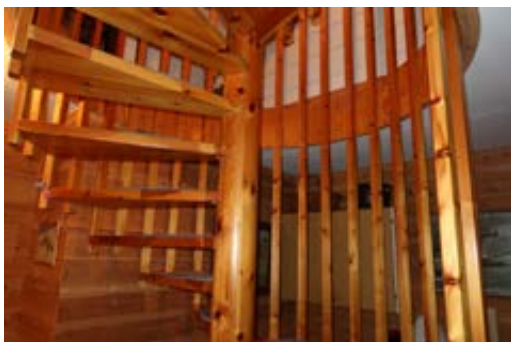
Åpninger mellom trinn i innvendig trapp er større enn dagens forskriftskrav

- Det er ikke krav om utbedring av åpninger opp til dagens krav.

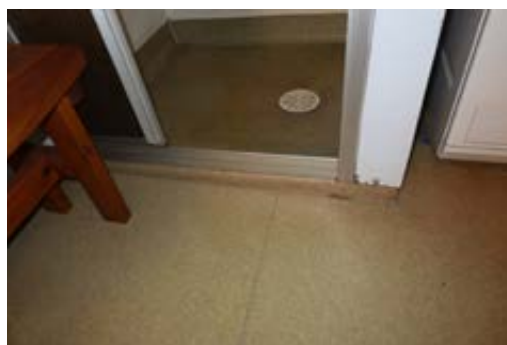
- Manglende oppgradering av våtrommet medfører høy risiko for at konstruksjonene ikke vil tåle vanlig bruk av vann eller lekkasjer. Dette kan føre til fuktskader på tilstøtende konstruksjoner.

Dusjhjørne.

Naturlig med oppgradering til dagens standard/krav de kommende år.

Kostnadsestimat: 200 000 - 500 000

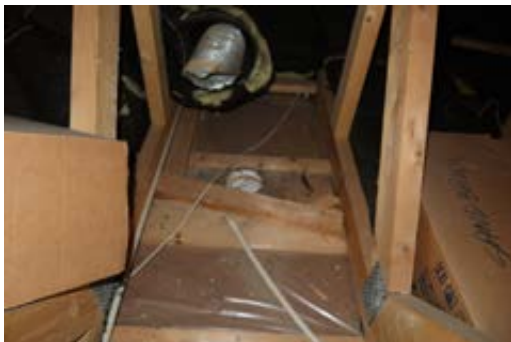
Fra takventil er det ikke koblet ventilasjonskanal til tak/luftehatt. Må ordnes.

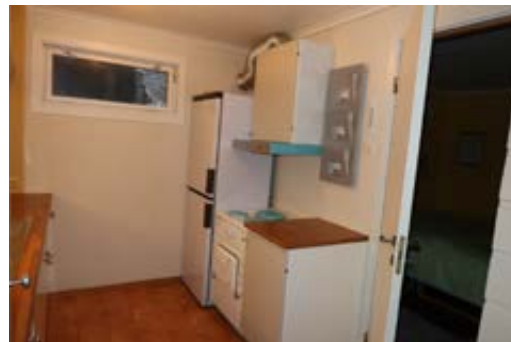
Kjøkkenventilator er defekt

- Mekanisk avtrekk bør etableres.

Kostnadsestimat: Under 20 000

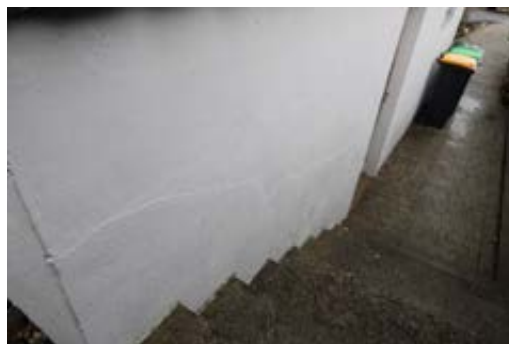
Stedvis noe utidsmessig overflate på utvendig malt grunnmur.

Det må påregnes noe vedlikehold/overflatebehandling.
