# Tilstandsrapport

Enebolig

Eidemsbakken 12 , 6440 ELNESVÅGEN

Befaringsdato: 24.07.2026

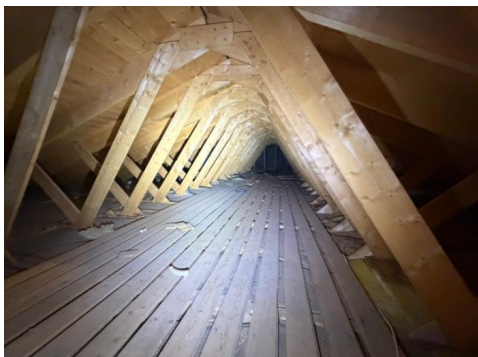
Fuktmåling i undertak, ikke utslag på fukt.

Oversiktsbilde av kaldloftet.
