# Valderhaugbakkane 15

**Stor eiendom med potensiale i barnevennlig område på ca. 2,5da med eldre enebolig, låve og nausttomt.**

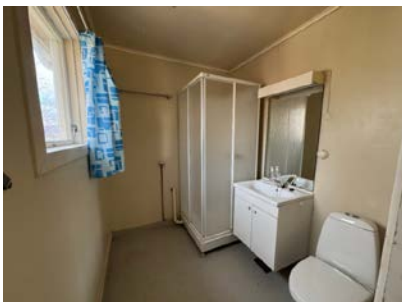
Avvik: Våtrommet må oppgraderes for å tåle normal bruk etter dagens krav.

- Våtrommet må totalrenoveres. Alle forhold med tettesjikt, våtsone, sluk m.m. må dokumenteres.
- Våtrommet har behov for omfattende oppgraderinger. For å sikre en løsning som oppfyller gjeldende krav, bør tettesjikt, sluk og røropplegg oppgraderes og dokumenteres.
