# Vårlikroken 25

HILLEVÅG

Rapportdato: 22.2.2026 (Gyldig til 22.2.2027)

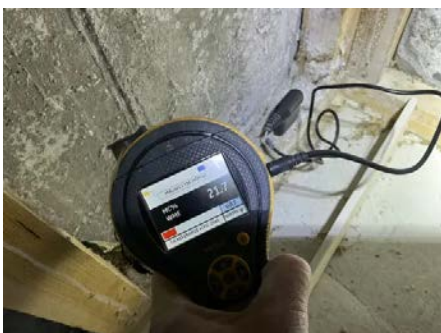
## 6.3 Rom under terreng

- Rom under terreng: Det måles et fukt-innhold i treverk over faren for utvikling av skader.

| Bygningsdel | Oppsummert begrunnelse for tilstandsgrad |
|---|---|
| Rom under terreng | Det måles et fukt-innhold i treverk over faren for utvikling av skader. |

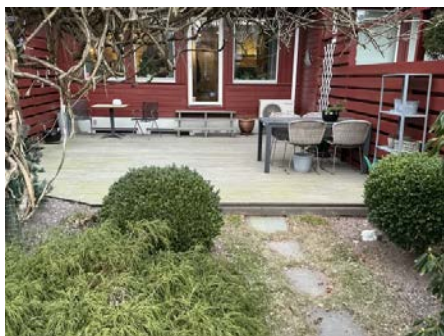
## 6.4 Balkong, terrasse, platting

– Balkong, terrasse, platting: pga. alder og normal slitasje og alder. Spredt fukt/råteskade på rekkverk. Mindre skjevheter er observert.

| Bygningsdel | Oppsummert begrunnelse for tilstandsgrad |
|---|---|
| Balkong, terrasse, platting | Med hensyn til alder vurderes over halvparten av forventet funksjonstid å være nådd. TG 2 på grunn av normal slitasje og alder. Spredt fukt/råteskade på rekkverk. |

Normaltid for reparasjon av balkong/terrasse 15 - 30 år.

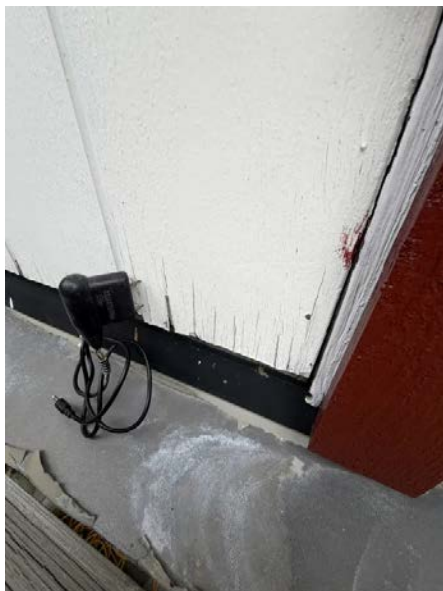
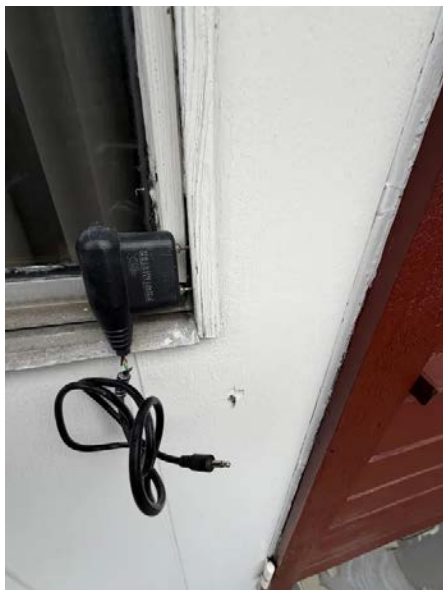
## 6.6 Vinduer og dører

- Vinduer og dører: på grunn av punktert vindu i stue og fukt/råteskade på terrasse-dør til balkong 2 etasje. Vindu og dører har nådd over halvparten av forventet funksjonstid. Vindu fra byggeår fremstår med normal slitasje, alder tatt i betraktning. Enkelte vindu tar i karm og har behov for justering.

| Bygningsdel | Oppsummert begrunnelse for tilstandsgrad |
|---|---|
| Vinduer og dører | TG 2 på grunn av punktert vindu i stue og fukt/råteskade på terrasse-dør til balkong 2 etasje. |

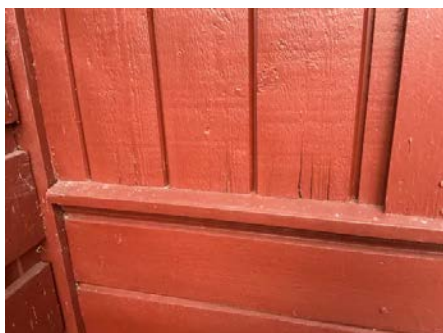
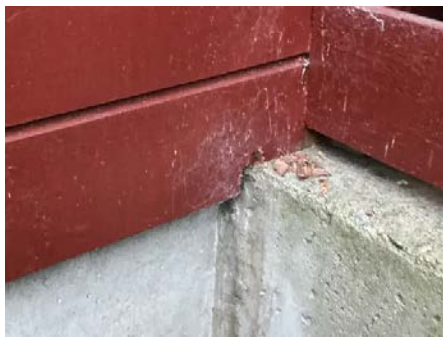
## 6.7 Yttervegger

– Yttervegger: på grunn av det registreres noen sprekker i fasadene. Noen steder er liten luftespalte mellom ytterkledning og grunnmur og lufting er redusert. Kledningen er visuelt kontrollert til å være i god stand alder tatt i betraktning. Det ble søkt etter fukt på tilfeldige steder ved befaring, uten at det ble indikert forhøyde fuktmålinger.

| Bygningsdel | Oppsummert begrunnelse for tilstandsgrad |
|---|---|
| Yttervegger | TG 2 på grunn av det registreres noen sprekker i fasadene. Noen steder er liten luftespalte mellom ytterkledning og grunnmur og lufting er redusert . |

Er det liten eller ingen lufting av kledningen?

Ja

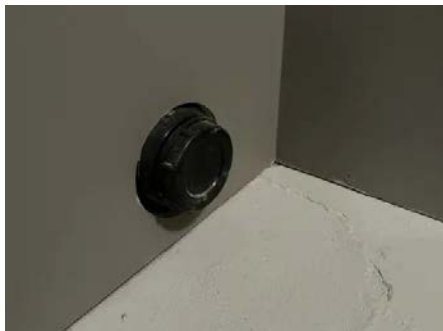
## 6.14 Avløpsrør

| Bygningsdel | Oppsummert begrunnelse for tilstandsgrad |
|---|---|
| Avløpsrør | Avløpsrør har overgått over halvparten av sin forventet brukstid som kan gi risiko for skader. |

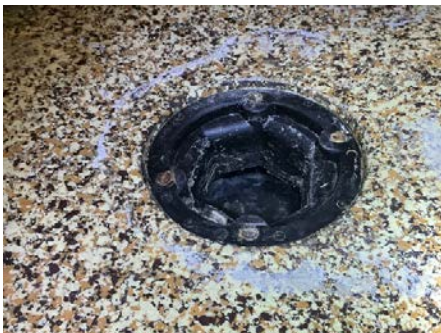
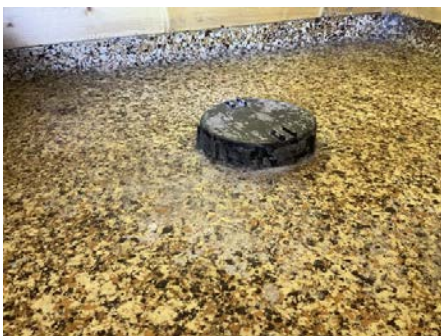
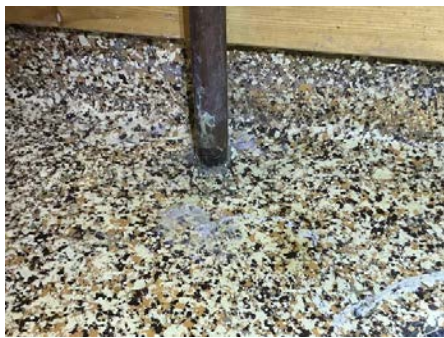
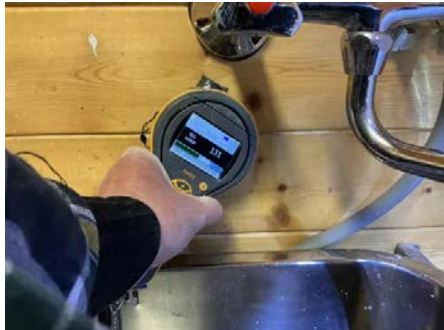
Del av gulv er flatt uten fall. Registrert fall til sluk tilfredsstiller ikke anbefalte løsninger, men vurderes å være tilstrekkelig da vann ledes til sluk.

Sluk er lett tilgjengelig for kontroll/rengjøring. Belegg er tilsluttet sluk med klem-ring. Rør-føring gjennom gulv har ikke synlig membran/mansjetter over gulvet. Tetting med mansjett/membran rundt rør bør avsluttet minst 25 mm over ferdig gulv for god vann-sikkerhet.

Med bakgrunn i alder på tette-sjiktet/overflater er rest-levetiden på rommet usikker. Våtroms-belegg en forventet tid for utskifting på: Kort/middels/lang - 10/20/30 år. Det gjøres oppmerksom på at belegg har overgått sin forventet brukstid. Vaskerom har normal funksjon i dag.

Det anbefales regelmessig rengjøring av sluk for å forhindre at vannstand stiger opp til klemring.

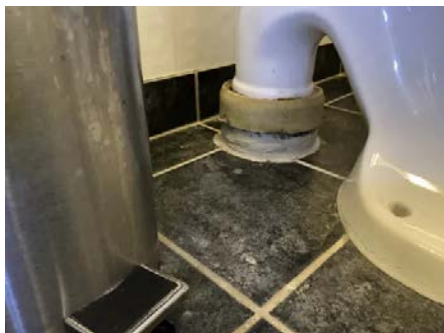
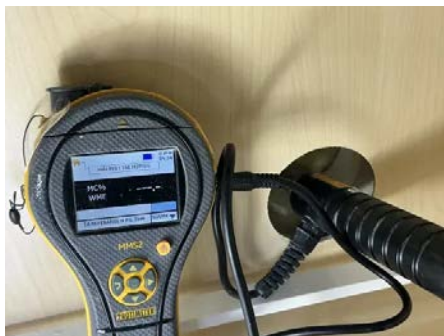
Ved fukt på vegg bak dusj-kabinett er det ikke registrert unormale verdier.
