## Siktepunktet 2D

Rekkehus | BRA-i/BRA Total 141/166 kvm | 2 soverom

# Tilstandsrapport

## REKKEHUS

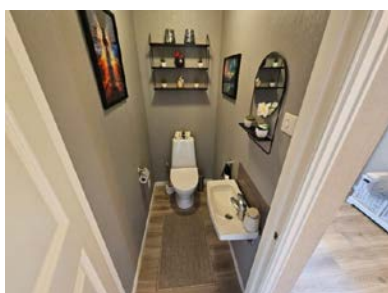
### ETASJE 1. > TOALETTROM

#### Beskrivelse

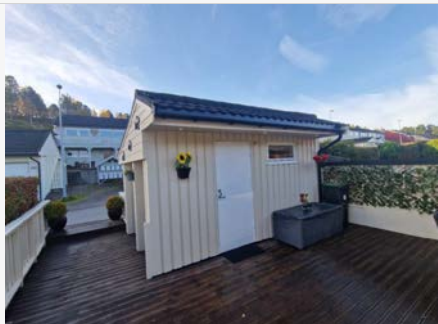
### Bod

Takkonstruksjonen er av saltaks utforming og er tekket med steinbelagte stålplater (Decra eller lignende). Veggkonstruksjonen er av bindingsverk med utvendig stående kledning. Innvendig er gulvet belagt med laminat. Veggene er kledd med smatpaneler. Det innvendige taket er lagt med tak-ess plater.

Bygget er ikke tilstandsvurdert iht Forskrift til avhendingslova og NS3600. Dette er kun en enkel beskrivelse.
