# Gjerdevegen 79

HARØY

Adresse	Gjerdevegen 79 6296 HARØY
Prisantydning	Kr 990 000,-
Omkostninger	Kr 43 740,-
Totalpris	Kr 1 033 740,-
BRA-i/BRA Total	162/162 m <sup>2</sup>
Eierform	Eiet
Boligtype	Enebolig
Byggeår	1970
Soverom	1
Etasje	2

Befaringsdato: 15.05.2026

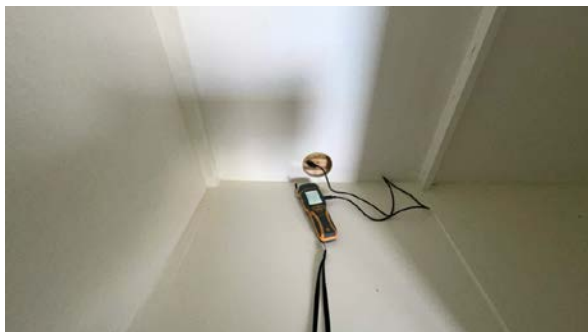
Det er foretatt én fuktmåling i tilstøtende rom, nærmest mulig dusjsonen/ våtsonen. Hullboringen er utført fra soverom, bak dusjsonen/ våtsonen. Det ble målt 7 vektprosent fuktighet i trevirke. Vektprosent blir gradert slik:

- Tørt: Under 11,9%
- Akseptabel: 12-15,9 %
- Fuktig : 16-19,5 %
- Meget fuktig: 19,6-27 %
- Vått: Over 27%
