# Nymansveien 112

STORHAUG/STAVANGER ØST

Befaringsdato: 04.09.2026

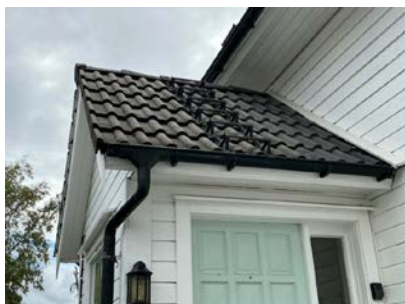
### TG 2 Nedløp, beslag og skorsteiner over tak

- Tilstand til teking, takstein, lekter, underlags-papp, beslag, undertak vurderes etter alder og forventet gjenstående levetid. TG 2 gis med bakgrunn i normal slitasje og at mer enn halvparten av forventet brukstid for undertak og tettesjikt er oppbrukt. Betongtakstein en forventet levetid på 10 - 40 år. Ved omlegging 30 - 60 år. Utvendige beslag 15 - 35 år

- Det anbefales å gjennomføre årlig kontroll av takteking og halvårlig rens av nedløpsrør for å oppdage eventuelle skader eller tette avløp tidlig. Dersom tiltak ikke gjennomføres, øker risikoen for fuktskader, lekkasjer og redusert levetid på taket.

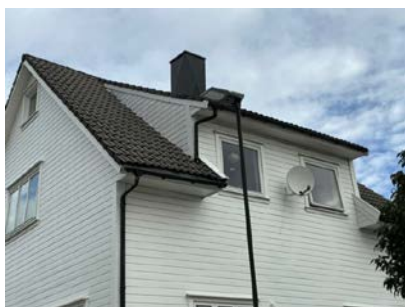
Ende-stykke mangler på takrenne ved inngang.

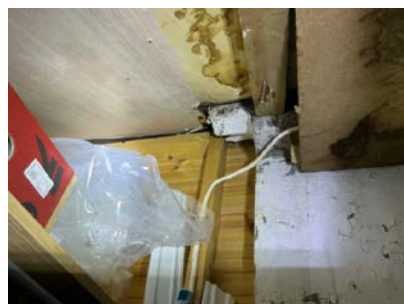
Kun liten del av opprinnelig takkonstruksjon er synlig. Borebille/morr er observert.

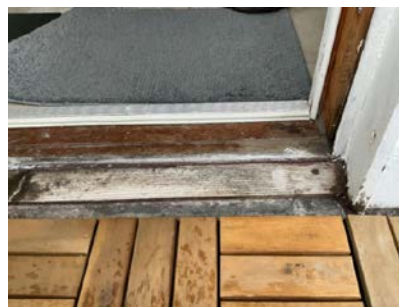
Vannbord er ikke montert over dør.

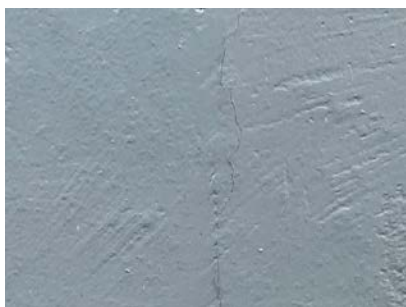
- Sprekker i grunnmuren kan føre til fuktinntrenging og i noen tilfeller indikere bevegelser eller svekket konstruksjon.
- Det anbefales å vurdere omfang og årsak til sprekken, og utbedre disse samt iverksette nødvendige tiltak for å hindre videre utvikling.
