# Vikebøen 3

ØRSTA

# Sammendrag av boligens tilstand

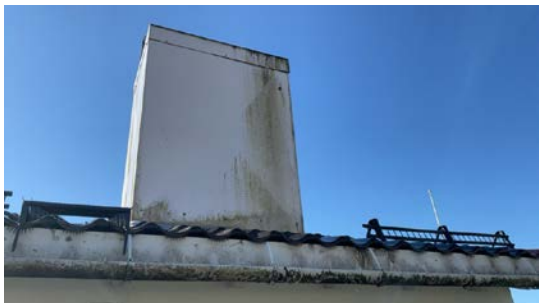
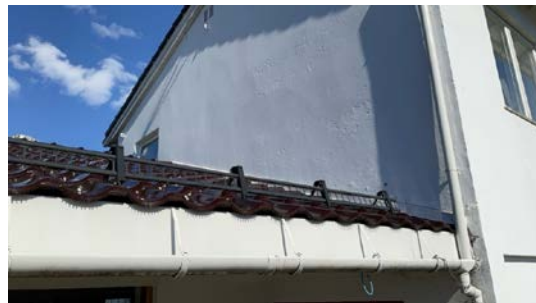
## 1 TG 2 Veggkonstruksjon

- Det er påvist sprekker i murte/pussede fasader.

**Kostnadsestimat: 200 000 - 500 000**

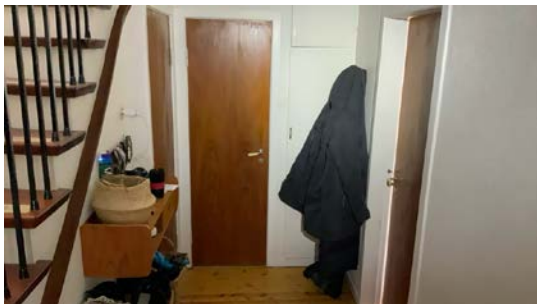
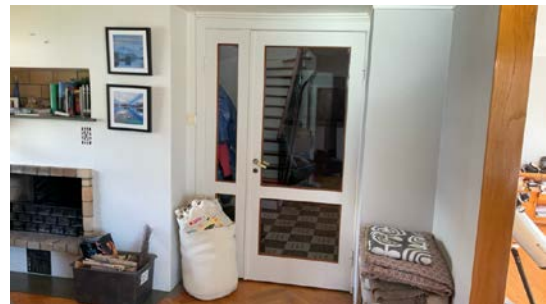
## TG 1 Innvendige dører

Innerdører av tre malte og finerte. Dør til fyrrom av tre med kledning av metall. Enkeltdører med glass.

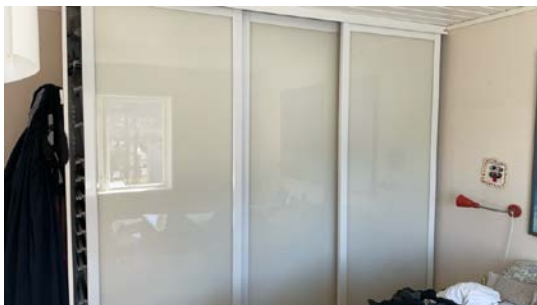
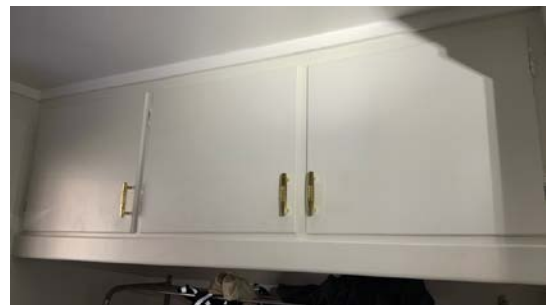
## TG 1 Andre innvendige forhold

Plassbygde garderobeskap i malte. Skyvedører med skapfronter av glass. Malte hyller.

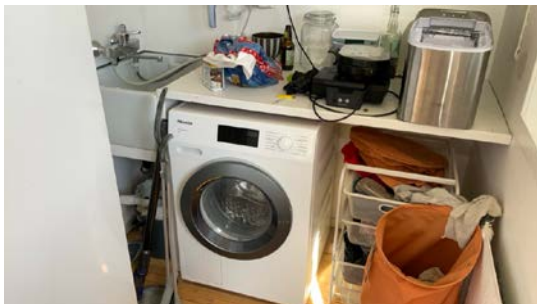
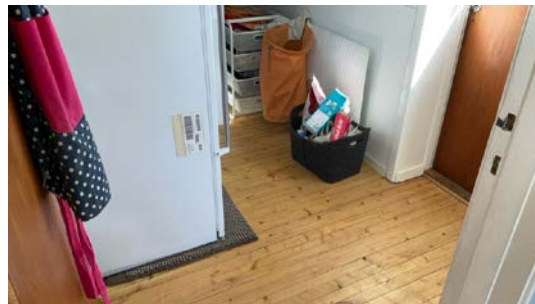
- Manglende oppgradering av våtrommet medfører høy risiko for at konstruksjonene ikke vil tåle vanlig bruk av vann eller lekkasjer. Dette kan føre til fuktskader på tilstøtende konstruksjoner.

**Kostnadsestimat: 100 000 - 200 000**

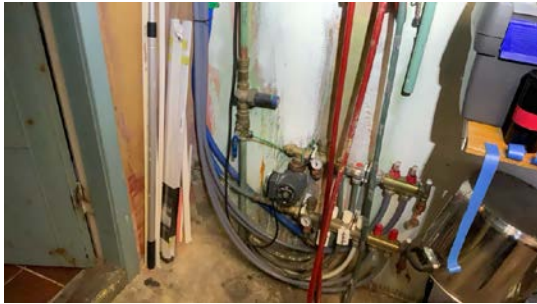
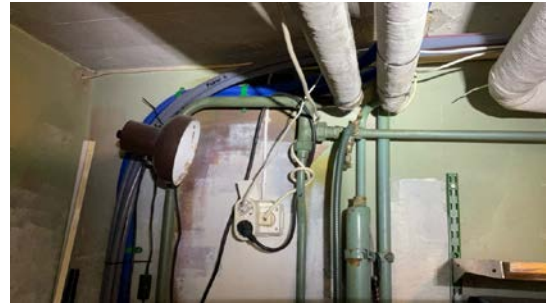
- Tidspunkt for utskiftning av vannledninger nærmer seg.
- Det er ikke behov for utbedringstiltak siden anlegget fungerer i dag, men ut ifra alder kan skader plutselig oppstå på eldre anlegg.
- I forbindelse med oppgradering av våtrom vil det være naturlig med utskiftning av rør.

Koblinger med irr bør kontrolleres og eventuelt utbedres for å redusere risiko for lekkasje.

Alderen på vannledningene medfører økt fare for plutselige skader og lekkasjer. Kontroll av røropplegget av rørlegger anbefales.

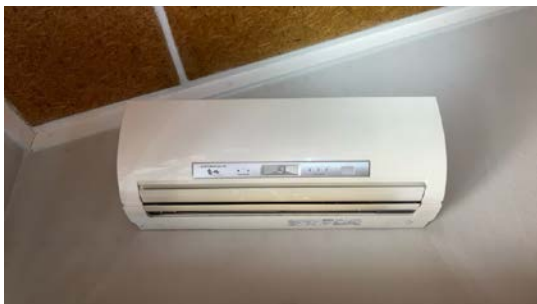
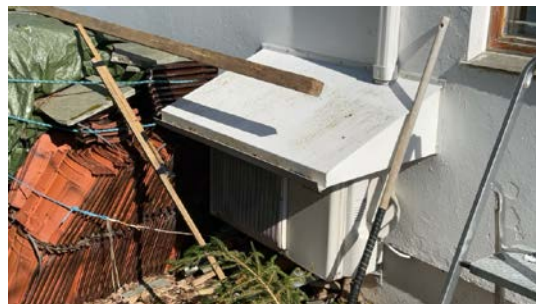
## TO 2 Varmesentral

- Det er ikke behov for utbedringstiltak siden varmesentralen fungerer i dag, men ut ifra alder kan skader plutselig oppstå på eldre anlegg.

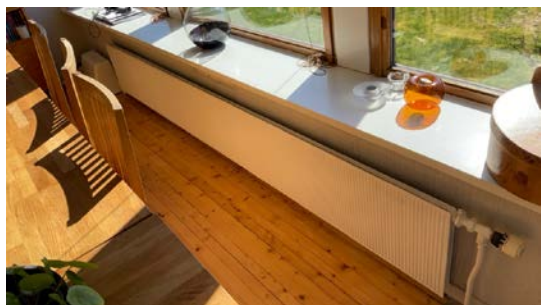
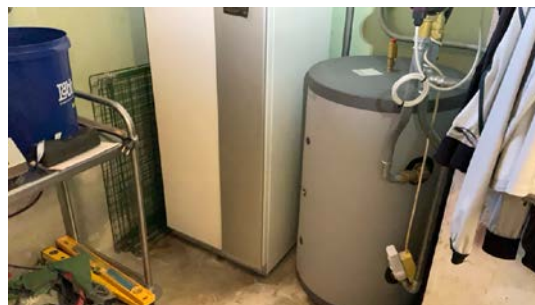
## TO 2 Vannbåren varme

- Det er ikke behov for utbedringstiltak siden anlegget fungerer i dag, men ut ifra alder kan skader plutselig oppstå på eldre anlegg.
- Anlegget må sjekkes av fagperson, som må utføre eventuelle tiltak på anlegget.

Dette kan medføre økte driftskostnader og behov for kostbare reparasjoner dersom feil oppstår.

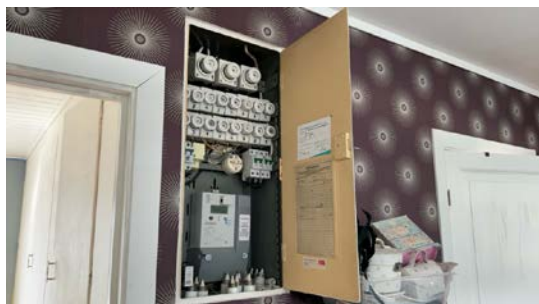
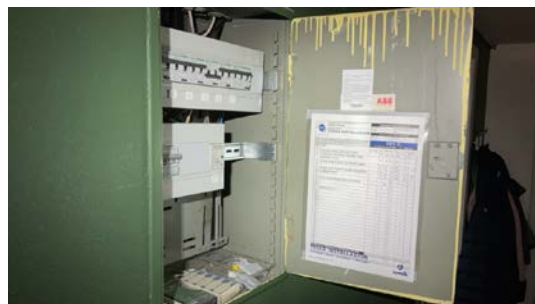
12. Foreta en helhetsvurdering av det elektriske anlegget, dets alder, allmenne tilstand og fare for liv og helse. Bør det elektriske anlegget ha en utvidet el-kontroll?

Ja Med bakgrunn i el-installasjonens alder, samt at det ikke foreligger dokumentasjon på gjennomført el-kontroll fra netteier, anbefales det å få utført en slik kontroll. Dette vil bidra til å kartlegge tilstanden på det elektriske anlegget og avdekke eventuelle behov for vedlikehold eller oppgraderinger.
