# Tilstandsrapport

Fritidsbolig

Vatnedalsvegen 139 , 6156 ØRSTA

Rapportdato: 04.11.2025

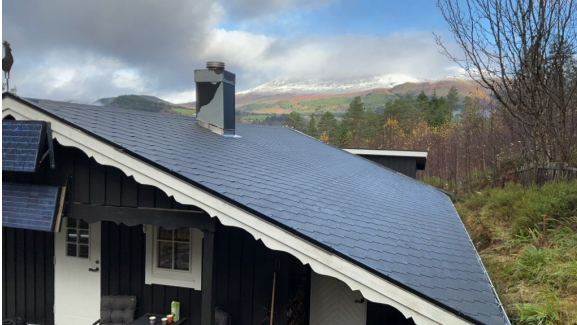
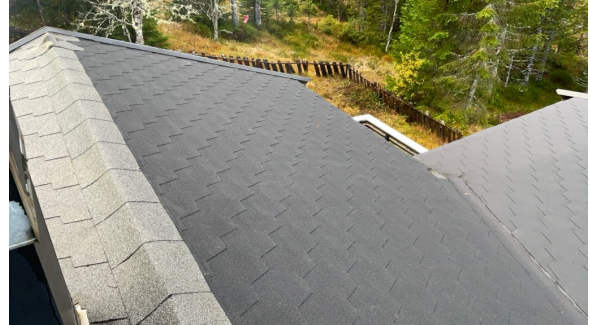
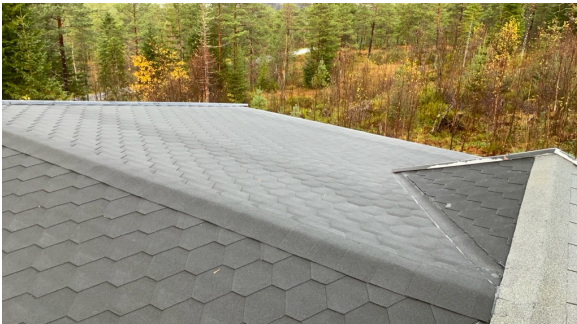
Overgang takteking over tilbygg 1997 og opprinnelig bygg med svak håndverksmessig utførelse (ikke bruk av beslag, det er fuga rikelig i overgang kledning takteking)

Eier har gjennomført utbedring på deler av tilbygg fra 1997 etter fukt/råteskade rundt tidligere luftehatt fra bad.

Anbefaler nærmere undersøkelse og lokale utbedringer av overgang taktekking jf. nevnt punkt, da slike detaljer er punkt som kan være utsatte for inndrev/fuktinntrenging.

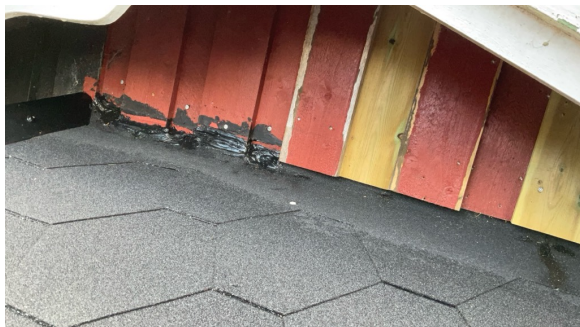
Når kledning på eldre deler skal skiftes, bør en sikre at utførelse blir ihht. dagens krav med tanke på lufting og musesperre. Per i dag må en regne med tiltak med sikring mot mus/skadedyr for å redusere/fjerne utfordring med at disse tar seg inn i fritidsboligen, jf. eget punkt.

Kledningen over tak på tilbygget fra 1997 må overflatebehandles.

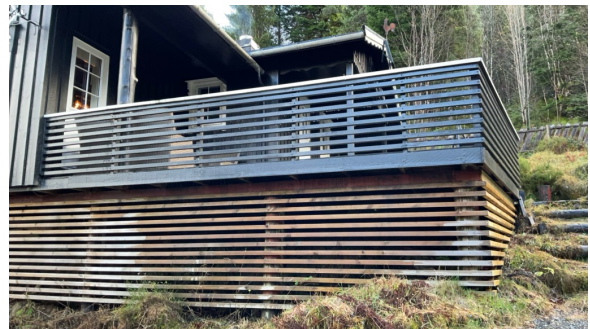
Platting nord, værslitt overflate, fallhøyde

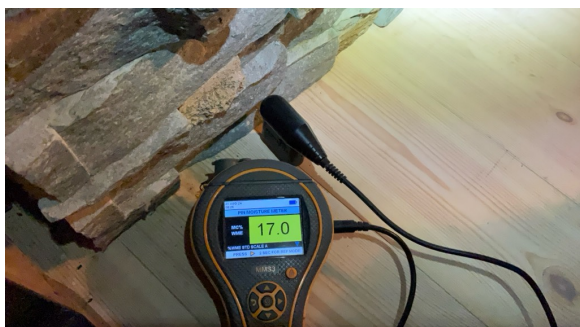
Manglende tiltak kan føre til økt risiko for råte, sopp og skadedyr, samt forringelse av konstruksjonen over tid.

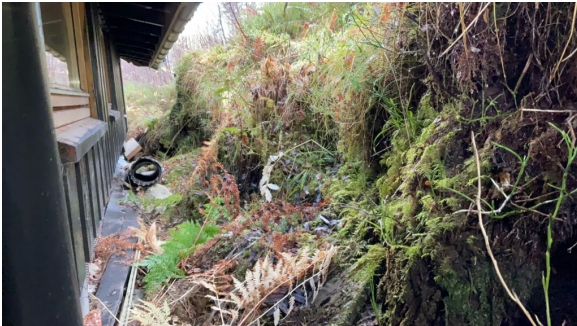
Manglende utbedring kan føre til at overflatevann og sigvann ledes inn mot og under bygningen, noe som øker risikoen for fuktbelastning i konstruksjonen, herunder krypkjeller, og kan medføre fuktskader.
