Kleivalivegen 7

VALSØYFJORD

Fritidsbolig (tidl. enebolig) med flott beliggenhet og utsikt i Valsøyfjorden. Garasje. Nyere naust

Tilstandsrapport

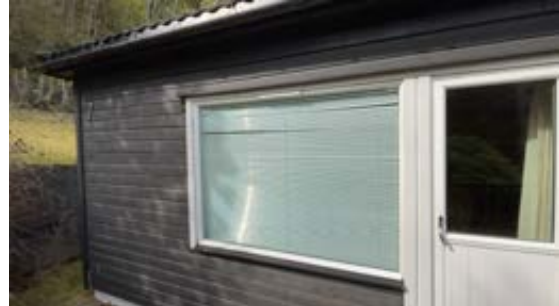
Stuevindu ved balkongdør

Beslaget under stuevinduet er montert på utsiden av vinduskarmen.

- Det bør gjøres tiltak for å lukke avviket.
- Beslaget under stuevinduet bør monteres korrekt for å sikre tilstrekkelig beskyttelse mot vanninntrengning. Feilmontert beslag kan føre til fuktskader og redusert levetid på vindu og omkringliggende konstruksjon.

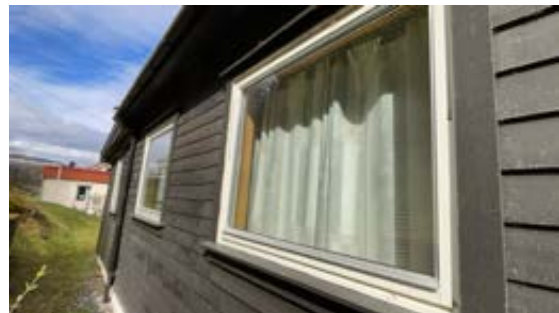
Avvik: • Karmene i vinduer er slitte og det er sprekker i trevirket.

Vinduer på soverom og kjøkken

- Vinduer bør vedlikeholdes og eventuelt utbedres for å forhindre ytterligere forringelse av treverket og redusere risikoen for punktering av glass. Dersom tiltak ikke gjennomføres, kan det oppstå økte vedlikeholdskostnader og fare for fuktskader i omkringliggende konstruksjoner.

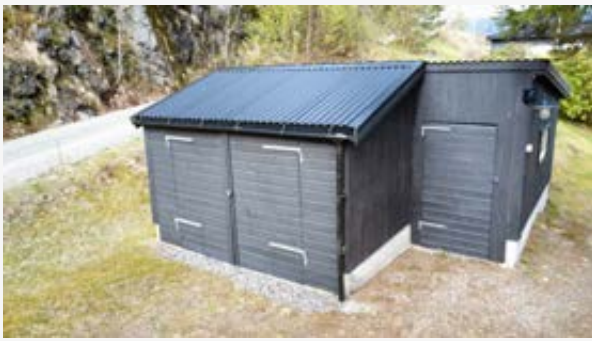
Garasje

- Fasade/kledning: Det er registrert synlig råte i enkelte kledningsbord nederst på bakveggen. Det må påregnes utskifting av skadet treverk og påfølgende overflatebehandling.
- Snøfangere: Det mangler snøfangere på taket. Det gjøres oppmerksom på at dette er et krav for å sikre mot takras, og at manglende snøfangere kan medføre fare for personer og gjenstander som oppholder seg ved bygget.
- Takvann: Takvann er ført direkte til terreng via nedløp. Dette kan medføre uønsket fuktbelastning mot fundamenter og grunnmur over tid dersom vannet ikke ledes tilstrekkelig bort fra bygget.
- Vinduer: Vindu er montert uten vannbrett i vegg. Dette er en teknisk mangel som øker risikoen for vanninntrenging i veggkonstruksjonen bak kledningen, og bør utbedres for å hindre fuktskader.
