Leinesveien 13 Steigen

ENEBOLIG MED ANNEKS /GARASJE. STRANDLINJE OG NAUST

Enebolig med Anneks /garasje. Strandlinje, naust.
Stor eiet tomt på hele 103 dekar, Leinesveien 13 i
Steigen

LEINESVEIEN 13

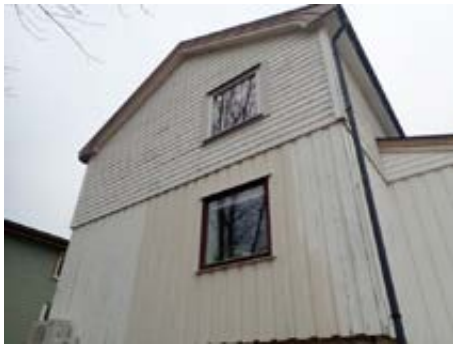
er ingen eller liten lufting i nedre kant av kledning mot grunnmur. · Det er påvist spredte råteskader i bordkledningen. Det ble foretatt visuell kontroll av utvendig kledning fra bakkenivå. Kledningen fremstår med synlig sol -og værslitasje - stedvis med noe råte. Kledningen bør overflatebehandles.

Værslitt kledning. Bør overflatebehandles.

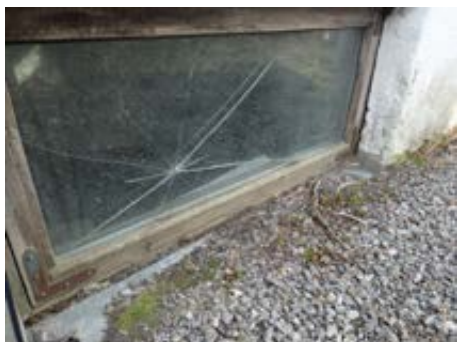
· Det er påvist noen glassruter som er punktert eller sprukne. · Det er avvik: 2 av kjellervinduene er terrenget plassert helt opp til underkant vindu. Overflatevenn kan lett renne inn mot vinduene. Uheldig terrenghøyde i forhold til treverk / kjellervindu /ventiler Det er en ulempe både sommer og vinter. Videre at overflatevann utilsiktet kan ledes inn gjennom vinduer / ventiler / sprekker og andre åpninger i grunnmuren. Spesielt utsatt er dette for eksempel når bakken er frossen.

Kjellervindu med knust glass

Terrenget justeres ned ved vinduene. Ny glass monteres der vindusglass er knust.

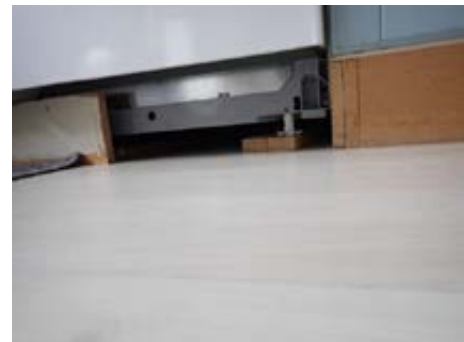
Sokkel mangler under oppvaskmaskin

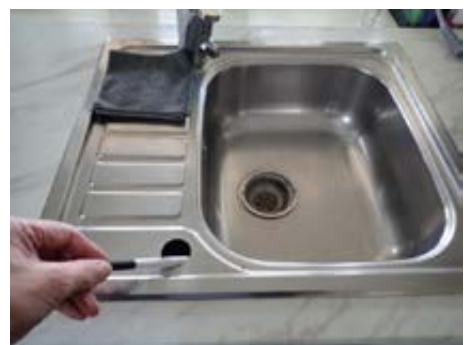
Hull på beslag bør tettes

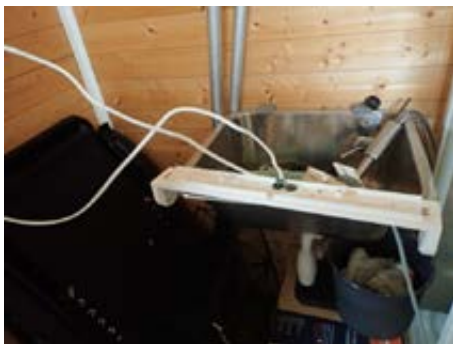
Løs taklys armatur med ledninger på vaskerom.

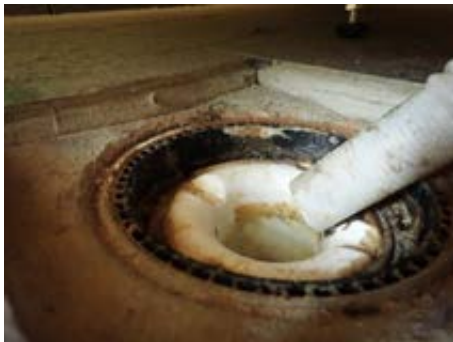
Rist mangler over sluken

Som forebyggende tiltak er det derfor viktig at sluket blir renset for avfallsstoffer, for på best mulig måte ivareta at en raskest mulig avrenning skjer. Dette er et midlertidig tiltak, men ikke tilstrekkelig nok for å kunne være helt sikker på å unngå lekkasjer i området rundt sluket.

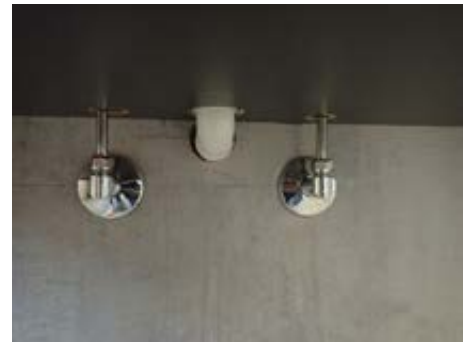
Vann/avløp til/fra servant. Åpent hull i vegg

Tette åpningene rundt røret
