# Nessaveien 93. Neverdal

ENEBOLIG OVER 2 ETASJER + KJELLER M/ OPPUSSINGSBEHOV

Befaringsdato: 06.05.2026

Rapportdato: 04.06.2026

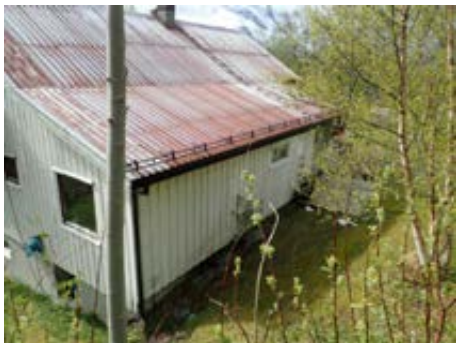
Avflasket maling

Rengjøre og lakkere taktekke.

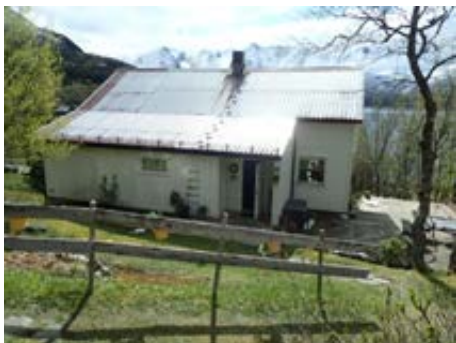
Malingavflasket taktekke

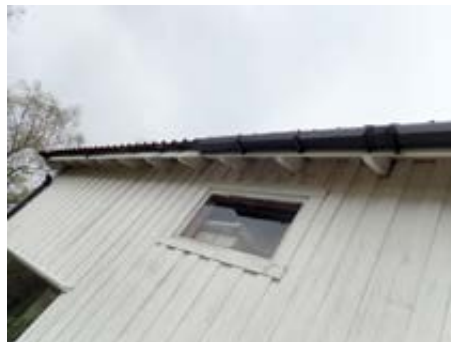
Takrenne mangler

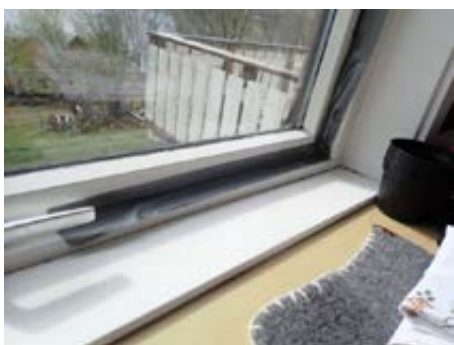
Fukt/råteskader.

Tapet vindu

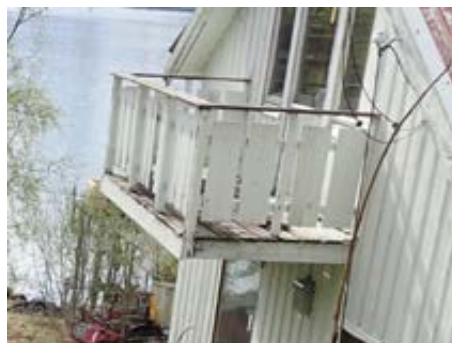
Balkong

Balkonger, terrasser og rom under balkonger - 1 - 2: Terrasse ved hovedinngang-  
Store råteskader i terrassene. Fare for å trø i gjennom bordene er overhengende.

Store deler av konstruksjon må skiftes. Rekkverk må monteres ved terrasse slutt over støttemur.

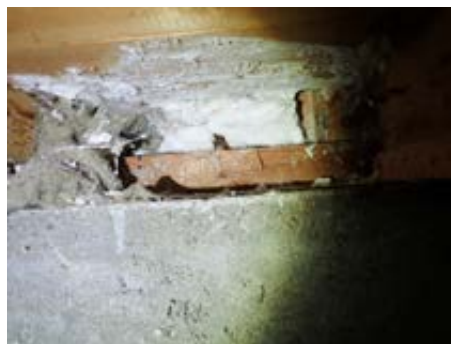
Sopp over grunnmursvi

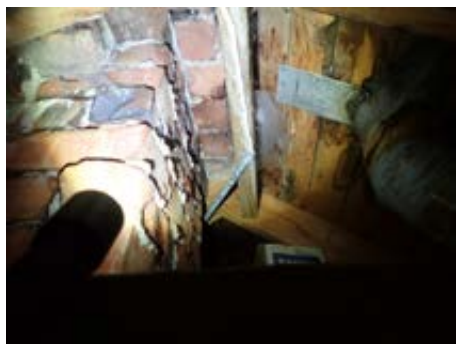
Det er påvist sprekker og/eller riss i pipe. Pipen er oppført i teglstein fra byggeår. Heldekkende pipebeslag over tak. Trykkforholdene er ikke kontrollert. Eldre tegl piper kan forventes å ha svekket kvalitet.

teglpipe på kvisten

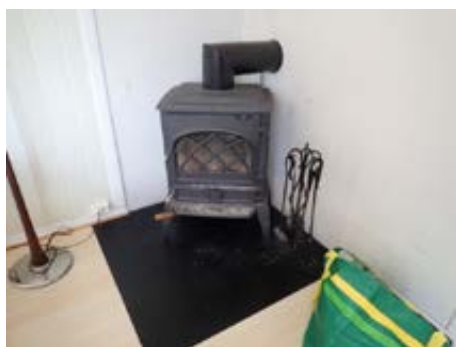
Ovn for fast brensel på stue

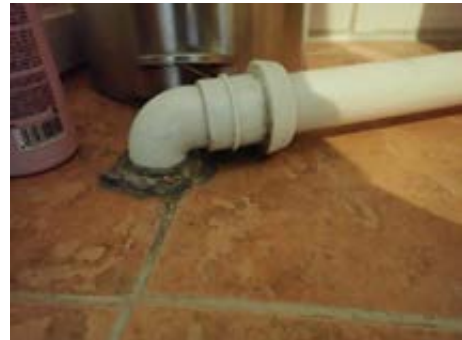
- Det er påvist at flisfuger har riss/sprekker.
- Det er påvist at høydeforskjell fra topp slukrist til gulv/synlig topp membran ved dørterskel er mindre enn 25 mm.
- Det er påvist avvik i fallforhold til sluk i forhold til krav i forskrift på byggetidspunktet.

Stedvis løse fuger

- Fuger bør skiftes ut.
- Slike riss/sprekker kan indikere bakenforliggende fuktskader, og konstruksjonen bør observeres jevnlig for å vurdere utvikling.

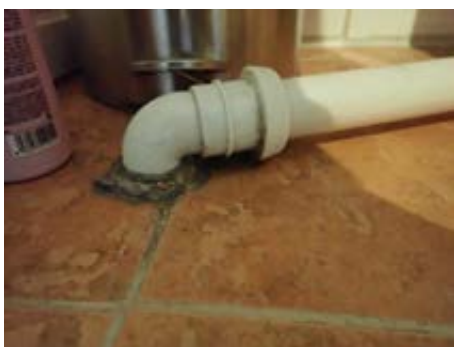
- Det er påvist mangelfull/feil utførelse rundt rørgjennomføringer e.l. som gir fare for fukt i konstruksjonen i våtsone.
- Det er rundt sluk påvist en ikke-fagmessig utførelse av membran/tettesjikt/klemring.
- Mer enn halvparten av forventet brukstid er passert på membranløsningen.
- Mer enn halvparten av forventet brukstid er passert på slukløsningen.

- Løsningen/utførelsen rundt rørgjennomføringer gir fare for fukt inn i konstruksjoner.
- Konsekvensen er at det kan oppstå fuktskader i konstruksjonen bak overflatematerialet. Vann kan trenge inn gjennom utette rørgjennomføringer og forårsake fuktskader ved fukttilførsel gjennom enten bruksvann eller lekkasjevann.

Rørgjennomføring i gulv.

- Det må foretas utbedring for å unngå fuktskader i konstruksjonen.
- Konsekvensene av ikke-fagmessig utførelse rundt sluk og klemring på våtrom kan medføre lekkasjer og fuktskader.

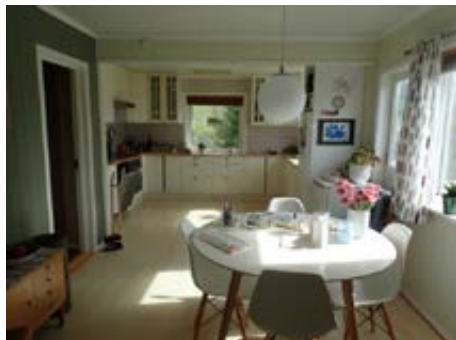
Kjøkken

- Det er påvist skader på overflater/kjøkkeninnredning utover normal slitasjegrad.

Fuktskader på dør ved oppvaskkum.

Fuktskadet dør

Fuktsikre dørene under oppvaskkum.

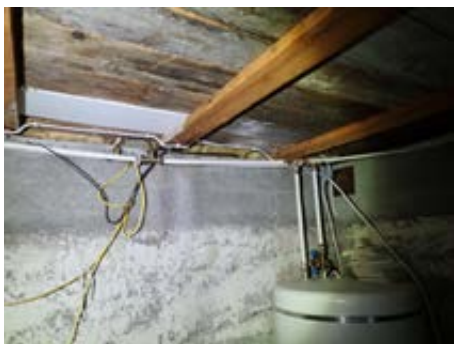
Kobberrør

- Det er ikke behov for utbedringstiltak siden anlegget fungerer i dag, men ut ifra alder kan skader plutselig oppstå på eldre anlegg.
- I forbindelse med oppgradering av våtrom vil det være naturlig med utskifting av rør.

Anlegget må sjekkes av fagperson, som må utføre eventuelle tiltak på anlegget.
