# Tilstandsrapport

Tomannsbolig

Leinebøvegen 8B , 6094 LEINØY

Befaringsdato: 29.09.2026

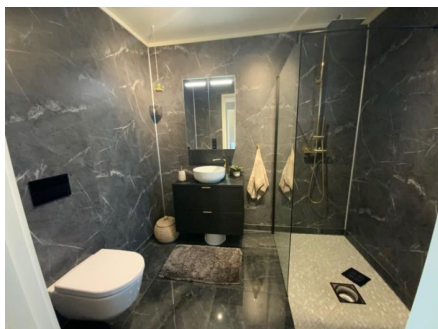
### 1. ETASJE > BAD

Bad i første etasje med flislagt gulv og elektriske varmekabler, baderomsplater på vegger og himlingsplater i innvendig tak. Rommet har dusjhjørne med glassvegg, vegghengt toalett og mørk innredning med servantskål.

Det foreligger ikke dokumentasjon på utførte våtromsarbeider.

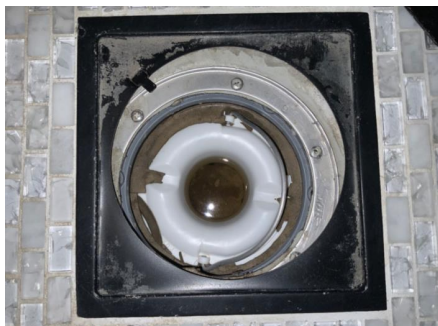
## 1. ETASJE > BAD

Rommet har plastsluk fra byggeår. Under gulvflisene er det smøremembran med ukjent utførelse og uten dokumentasjon. Veggene har tettesjikt i form av baderomsplater.

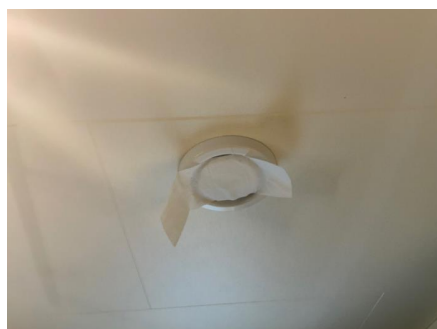
## 1. ETASJE > BAD

- Hulltaking utenfor bruksvannsonen gir begrenset informasjon om tilstanden i de mest fuktutsatte områdene. Dette medfører usikkerhet knyttet til eventuell skjult fukt eller skade der belastningen er størst.

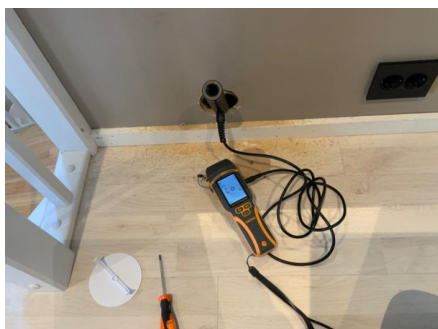
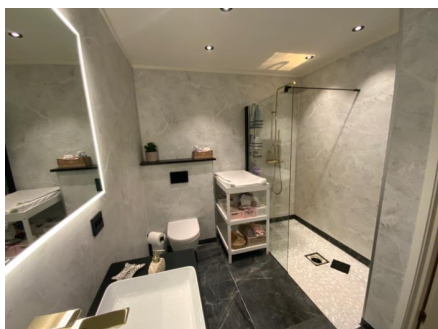
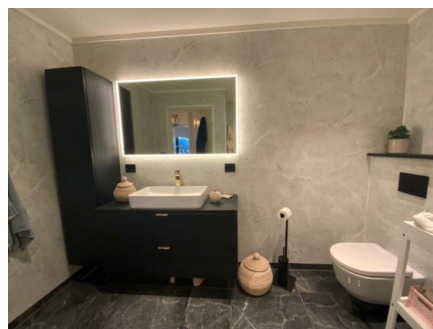
## UNDERETASJE > BAD

Bad i underetasjen med flislagt gulv og elektriske varmekabler, baderomsplater på vegger og himlingsplater i innvendig tak. Rommet har dusjhjørne med glassvegg, vegghengt toalett og mørk innredning med servantskål.

Det foreligger ikke dokumentasjon på utførte våtromsarbeider.

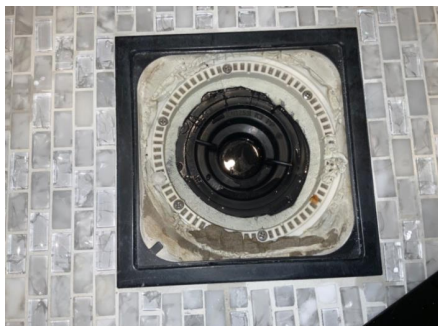
## UNDERETASJE > BAD

Rommet har plastsluk fra byggeår. Under gulvflisene er det smøremembran med ukjent utførelse og uten dokumentasjon. Veggene har tettesjikt i form av baderomsplater.

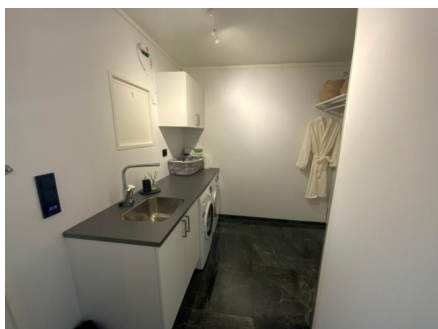
## UNDERETASJE > VASKEROM/BOD

Kombinert vaskerom og bod i underetasjen med flislagt gulv og elektriske varmekabler, baderomsplater på vegger og himlingsplater i innvendig tak. Rommet har lys innredning med laminatbenkeplate, nedfelt vaskekum samt opplegg for vaskemaskin og stikkontakt for tørketrommel under benkeplaten.

Det foreligger ikke dokumentasjon på våtromsarbeidene.

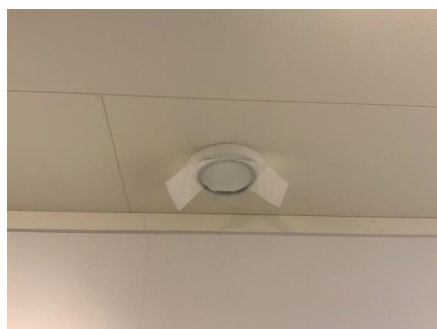
## UNDERETASJE > VASKEROM/BOD

Hulltaking ble utført på tilstøtende rom (under trapp). Fuktmåling i bunnsvill ble gjennomført uten å påvise unormale forhold.
