# Kaptein Linges veg 58

Befaringsdato: 25.09.2025

Rapportdato: 08.10.2025

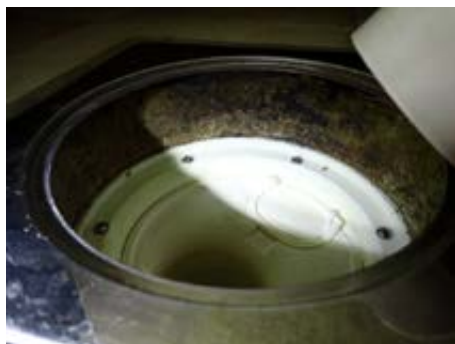
- Det er påvist at høydeforskjell fra topp slukrist til gulv/synlig topp membran ved dørterskel er mindre enn 25 mm.
- Det er påvist avvik i fallforhold til sluk i forhold til krav i forskrift på byggetidspunktet.

Sluk ved toalett

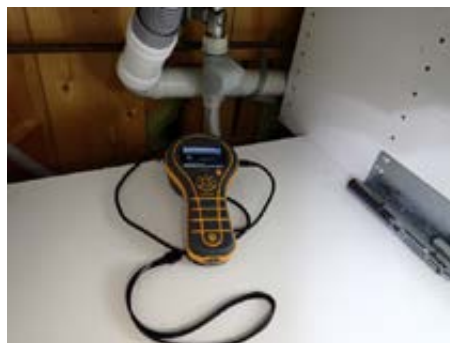
Det er synlig konstruksjon vegg mot bad fra oppvaskskap. Det er kontrollmålt at det er tørt i vegg mot bad.

Målt tørt i vegg mot bad.

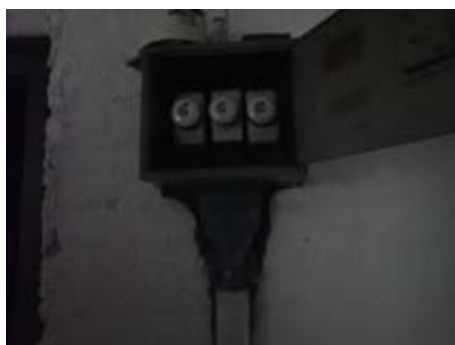
Inntakssikringer fra byggeår
