# Vågsgata 58

ØVRE FOSNAVÅG

Sentral beliggende enebolig med dobbelgarasje |  
Gåavstand til det meste | Hybelleilighet i  
underetasjen

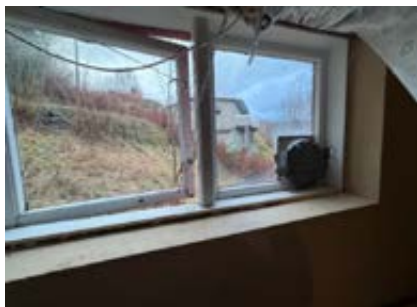
- Det er påvist vinduer med fukt/råteskader.
- Karmene i vinduer er slitte og det er sprekker i trevirket.

Vinduer med fukt- og råteskader bør skiftes ut for å hindre videre forringelse av bygningsdelen og unngå risiko for inntrenging av fukt, varmetap og økte vedlikeholdskostnader.

Sprekker og slitasje i karmene bør utbedres for å sikre vinduenes funksjon og levetid.

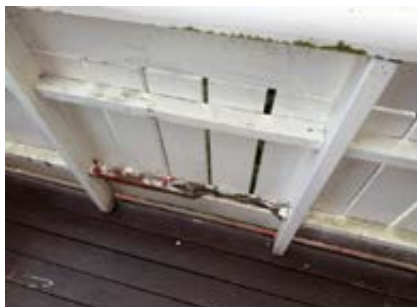
Rekkverket har råteskader.

Råte i rekkverk.

Tiltak bør iverksettes for å utbedre eller skifte ut råteskadet rekkverk og slitt terrassedekke, samt utbedre svikt i gulvet.

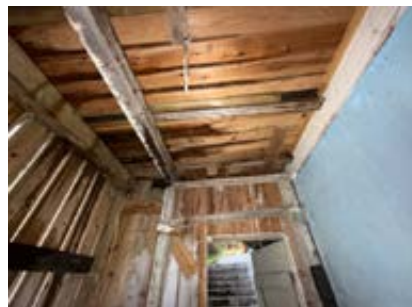
Underside veranda.

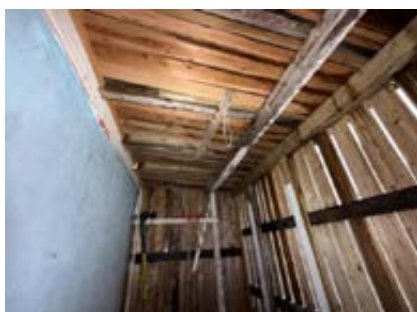
Underside veranda.

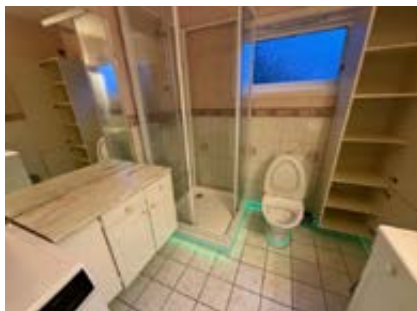
Oversiktsbilde

- Våtrommet har behov for omfattende oppgraderinger. For å sikre en løsning som oppfyller gjeldende krav, bør tettesjikt, sluk og røropplegg oppgraderes og dokumenteres.

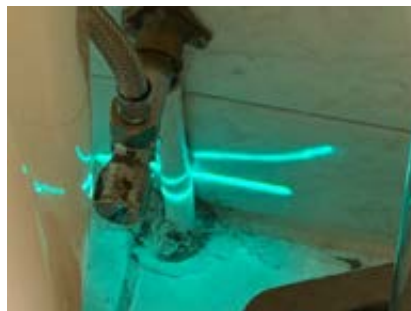
Rørgjennomføring i gulv.
