# Paradiset 20

Befaringsdato: 23.07.2026

# Tilstandsrapport

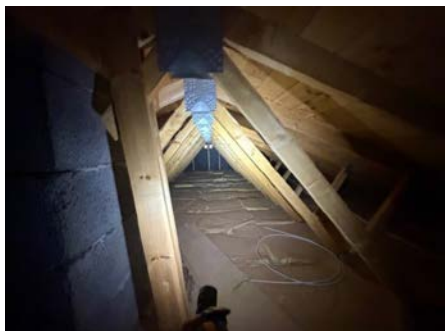
Oversiktsbilde av kaldloftet.
