# Huldalsvegen 42

FOSNAVÅG

**FOSNAVÅG - Frittliggende enebolig med 4 soverom og garasje sentralt beliggende i et rolig og barnevennlig område**

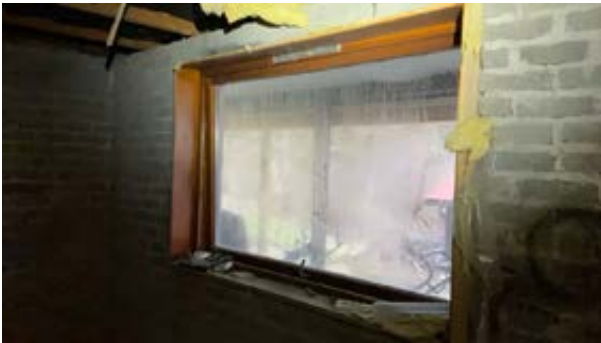
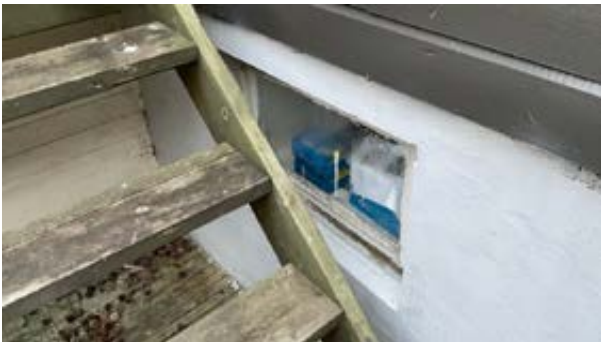
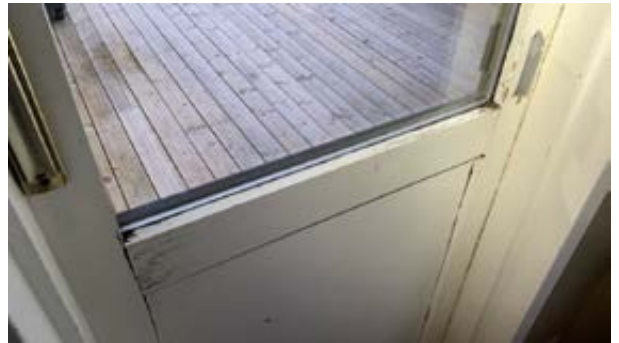
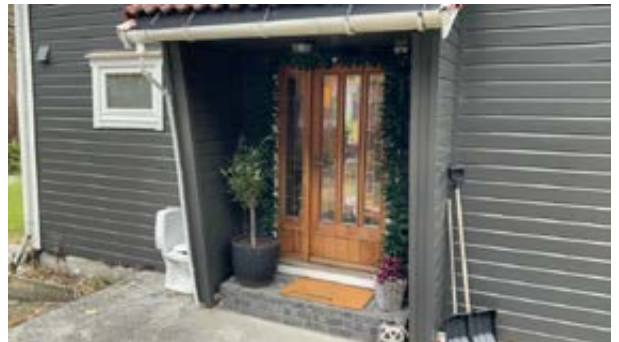
## TG 2 Dører

- Det er påvist avvik rundt innsettsdetaljer.
- Det er påvist dører med punkterte eller sprukne glassruter.
- Det er påvist tegn på innvendig kondensering av enkelte glass.
- Karmene i dører er værslitte utvendig og det er sprekker i treverket.

Det er fukt og kondensskader i hjørner på verandadøren.

- Kondensering på enkelte glass har medført fuktskader i treverk som kan medføre utskiftningsbehov av enkelte dører.
- Det bør gjøres tiltak for å lukke avviket.
- Dører med punkterte/sprukne glass må påregnes skiftes ut, enten hele døren eller kun selve glassene.

Det bør monteres beslag under dørtersklene for å forebygge fuktinntrekk, da manglende beslag kan føre til fuktskader i konstruksjonen.

Fukt og kondensskader i hjørner på verandadørene bør utbedres for å unngå videre forringelse av treverket.

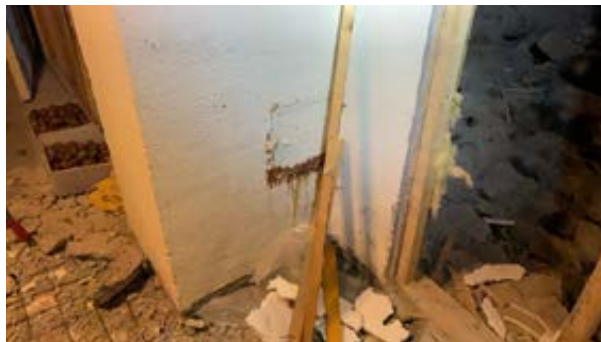
## TG 3 Rom Under Terreng

- Det er påvist indikasjoner på noe fuktgjennomtrenging i kjellergulv.
- Det er påvist indikasjoner på noe fuktgjennomtrenging inn i kjellermur.
- Det er påvist synlige fukt/råteskader i treverk i underetg./kjeller, hulltaking er derfor ikke nødvendig

Utforet trevegg på teknisk rom har synlig fukt og råteskader.

- Det må foretas tiltak for å utbedre årsak til fukt-/råteskadene samt utbedre råteskadene
- Det anbefales at alt treverk i kjeller fjernes og at kjelleren har mest mulig åpne murkonstruksjoner med god utlufting.

Utbedring av fukt og råteskadet treverk bør gjennomføres for å hindre videre skadeutvikling.

Årsak til fuktinntrengning må kartlegges og utbedres for å forhindre gjentakelse og videre skadeutvikling.

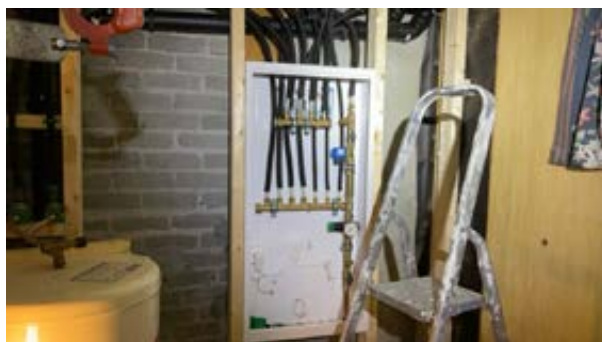
#### TG 2 Avløpsrør

Konsekvensen av manglende tilfredsstillende lufting er økt risiko for luktproblematikk og redusert avrenning.

- Skal avviket lukkes, må løsning på lufting av kloakk etableres.

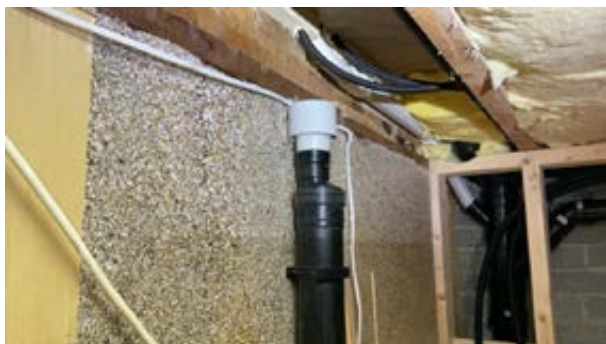
## TG 2 Avløpsrør fra kjøkken

- Det er ikke behov for utbedringstiltak siden anlegget fungerer i dag, men ut ifra alder kan skader plutselig oppstå på eldre anlegg.
- Eldre avløpsrør har blant annet større sannsynlighet for lekkasjer, noe som kan føre til omfattende og kostbare vannskader i boliger.
