# Malmefjordvegen 298

**Bud mottatt! Enebolig med dobbelgarasje, flott utsikt og romslig tomt**

Befaringsdato: 26.08.2025

Rapportdato: 29.08.2025

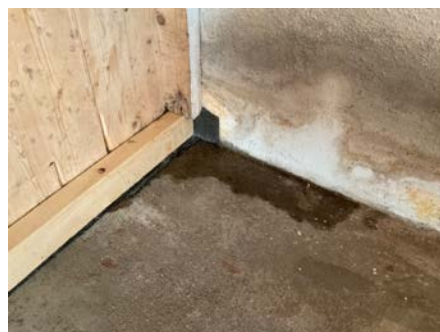
- Det er gjennom hulltaking påvist høyt fuktnivå inne i trekonstruksjonen i hulltakingen, men ikke påvist fuktskader i dette området. Høy luftfuktighet kan over tid føre til muggvekst eller sverting av materialer. Samtidig kan materialer og konstruksjoner bli ødelagt.
- Det er påvist indikasjoner på noe fuktgjennomtrenging i kjellergulv.
- Det er påvist indikasjoner på noe fuktgjennomtrenging inn i kjellermur.
- Det er påvist synlig fuktighet på mur/gulv i kjeller.

Synlig innsig av vann i kjellerbod mot sørøst.
