# Storenggata 10A

KRISTIANSUND N

# Tilstandsrapport

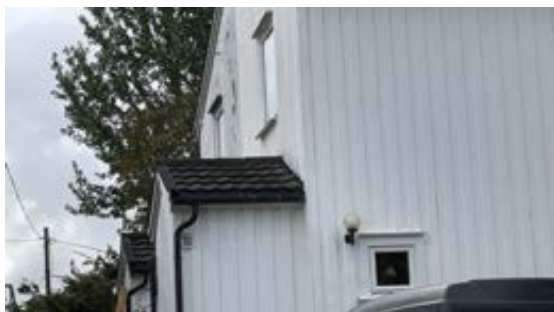
Tak over inngangsparti
