# Kongelberget 25

BJORLI

**Flott familiehytte med usjenert beliggenhet og fantastisk utsikt - 5 soverom - jacuzzi - skiløype**

Befaringsdato: 19.02.2026

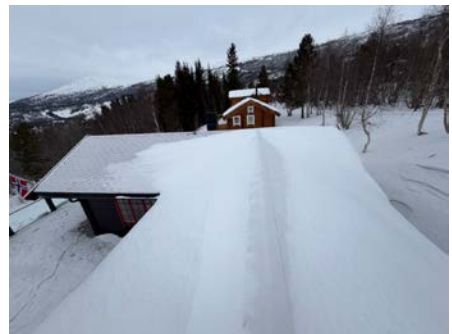
Oversiktsbilde av takteking.
