# Bennetters gate 2A

Selveierleilighet over 2 plan med 4 soverom -  
Attraktiv beliggenhet

Rapportdato: 16.2.2026 (Gyldig til 16.2.2027)

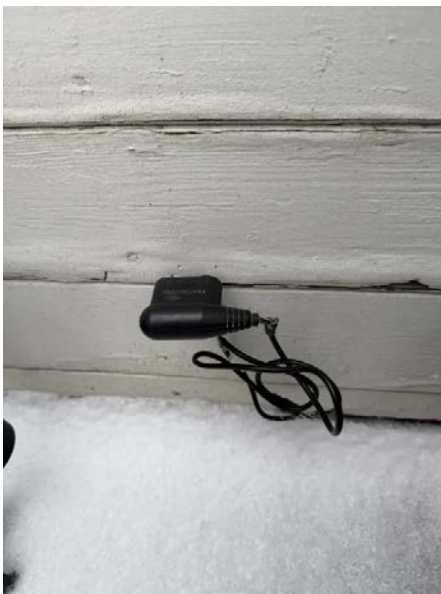
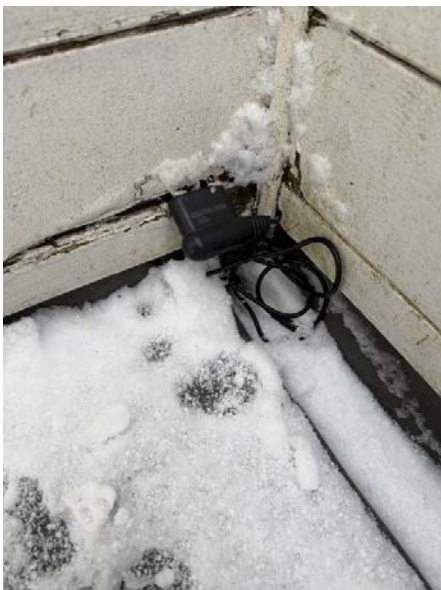
| Bygningsdeler med TG2 | |
|---|---|
| Balkong, terrasse, platting | TG 2 på grunn av blant annet spredt fukt/råteskade i rekkverk. |

Det må påregnes at rekkverket med fukt-skade/råte må repareres (bytte skadede deler) eller skiftes helt ut i tiden som kommer. Membraner på terrasser. Reparasjon. Etter kontroll utføres nødvendige reparasjoner langs overganger mellom membran/vegger, gjennomføringer, sluk og utsatte kant-avslutninger og tiltak deretter. Intervall 2 - 8 år.
