# Høgenakken 14

ÅLESUND | LERSTAD

# Nøkkelinformasjon

Høgenakken 14, 6014 ÅLESUND

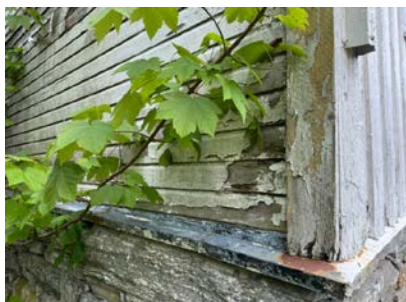
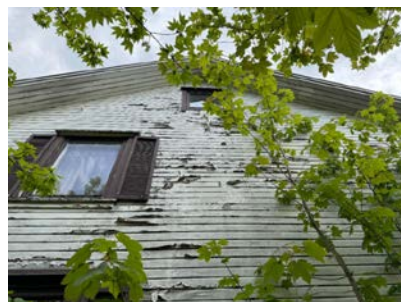
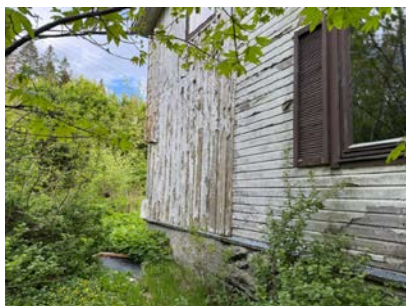
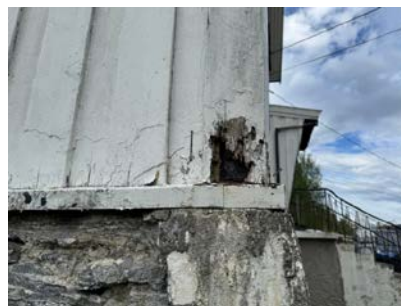
## Vinduer og takvinduer/takluker/overlys

Avvik: • Det er påvist råte på vinduer.

• Det er påvist store skader på vinduer.

• Karmene i vinduer er slitte og det er sprekker i trevirket.

- Det er viktig å utbedre eller skifte ut skadde vinduskomponenter. Omfanget av råteskadene bør vurderes, og det må sikres at årsaken til fuktpåvirkningen utbedres for å hindre videre skadeutvikling.
- Det er viktig å skifte ut eller utbedre skadde vinduer. Omfanget av skadene bør vurderes, og det må sikres at eventuelle underliggende årsaker utbedres for å oppnå en varig løsning.
- Vinduene eller glassruter må skiftes ut.
- Det bør gjøres tiltak for å bedre ventilering av rommet.
- Det anbefales å planlegge utskifting av vinduene for å sikre tilfredsstillende funksjon og energieffektivitet.

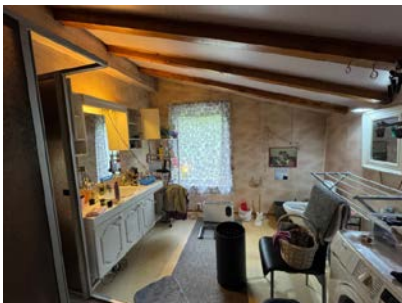
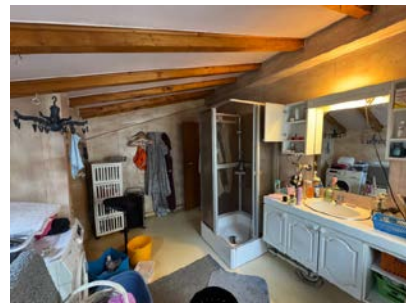
### 2.ETASJE > BAD/VASKEROM

Avvik: • Våtrommet må oppgraderes for å tåle normal bruk etter dagens krav.

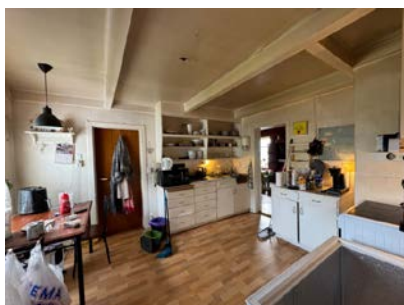
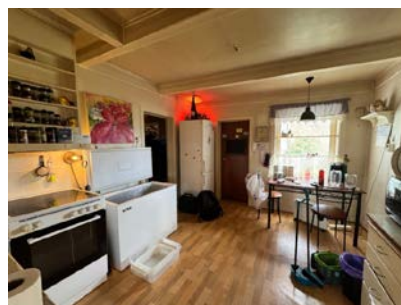
### 2.ETASJE > KJØKKEN

Kjøkkeninnredning med glatte fronter og benkeplate i rustfritt stål. Kjøkkenet har kjøkkenventilator med avtrekk ut, men ventilatoren er ikke tilkoblet.
