Hunsteinstien 27

Innholdsrik vert.delt bolig - 4 soverom - 2 bad -
Barnevennlig område

Befaringsdato: 09.04.2026

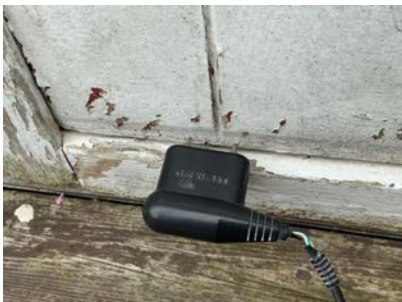
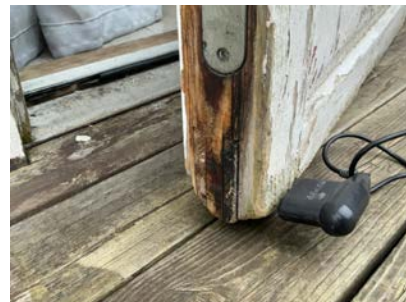
TG 2 Balkonger, terrasser og rom under balkonger

TG 2 er gitt på grunn av blant annet spredte fukt- og råteskader på rekkverk.

Mark-terrasse er lagt direkte på bakken uten frostsikring, noe som medfører at bevegelser på grunn av tele i bakken må påregnes. Terrassebord har overgått sin forventet brukstid.

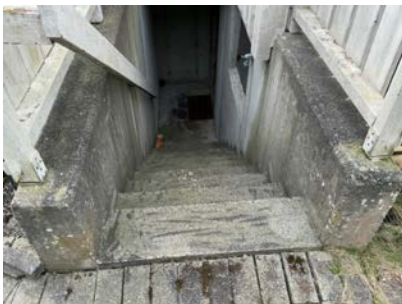
1 TG 1 Utvendige trapper

Utvendig trapp til kjeller er utført i stedstøpt betong. Trappen fremstår med normal slitasje.

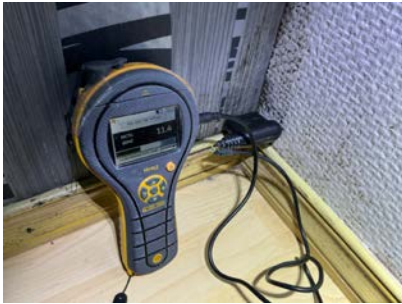
Hekse-sot på vegg i soverom.

Hekse-sot på vegg i soverom bør fjernes og årsaken utredes, da dette kan indikere utilstrekkelig ventilasjon eller andre forhold som kan påvirke innneklimaet negativt.

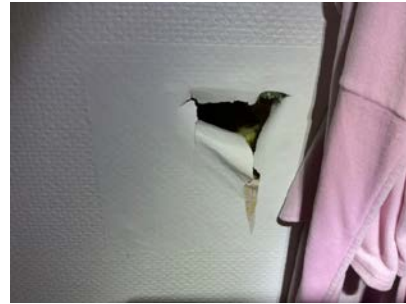
Hull i vegg på soverom.

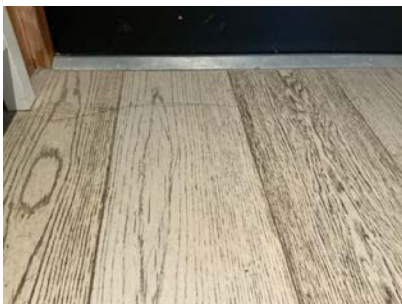
Gulv er noe slitt.

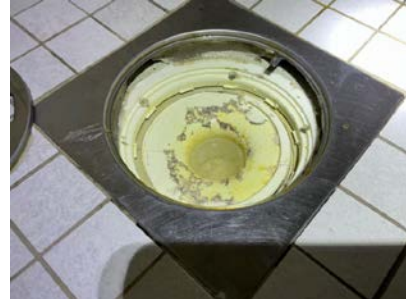
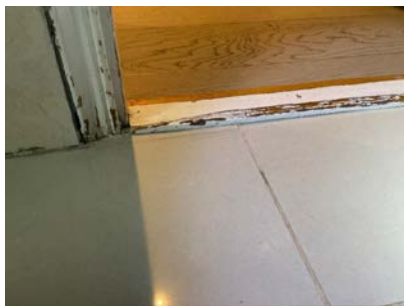
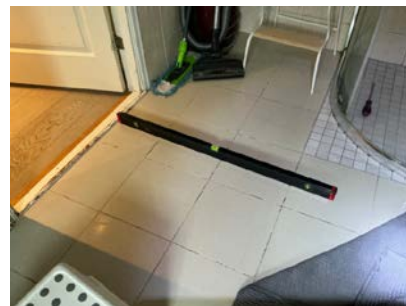
1 ETASJE > BAD/VASKEROM

TG 0 Tilliggende konstruksjoner våtrom

Hull-taking er foretatt fra tilstøtende rom (stue) mot våt-sone uten å påvise avvik. Det gjøres oppmerksom på at fuger ikke er tette. Det vil derfor ikke være unormalt med fukt mellom fliser og membran.

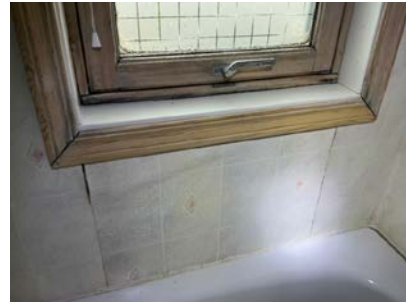
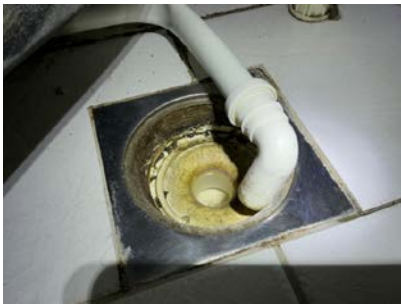
2 ETASJE > BAD

Tilliggende konstruksjoner våtrom

- Hulltaking er foretatt og det er påvist avvik i konstruksjonen.
- Det er avvik:

Ved fukt-søk i tilstøtende rom er det registrert forhøyede målinger.

Ved hull-taking i vegg i soverom er det registrert forhøyede måling. Forhold må ses i sammenheng med utbedring/renovering av bad.

- Tiltak:
- Dersom tiltaket ikke utføres er det fare for ytterligere skadeutvikling.

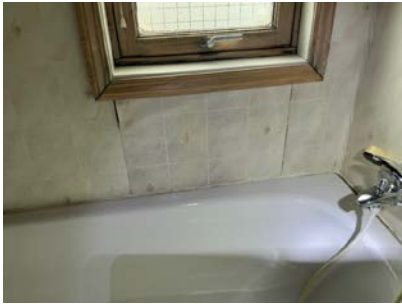
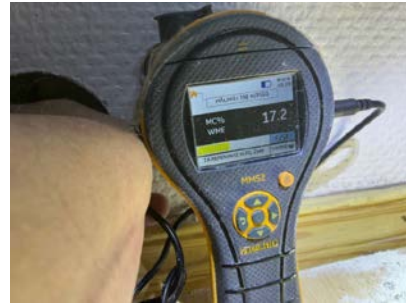
KJELLER > BAD

TG 3 Generell

Opp-kant ved terskel (belegg) er lavere en dusj-ramme til dusj-vegg og ved annet lekkasjevann vil dør renne ut gjennom dør.

Membranen er i slutten av sin forventede levetid, og det anbefales å installere tett dusjkabinett for å redusere risikoen for vannskader frem til eventuell oppgradering gjennomføres.

Prisoverslag er for montering av dusjkabinett. Prisoverslag er sjablongmessig. For prisoverslag for renovering av bad 200 000 - 500 000 kr.

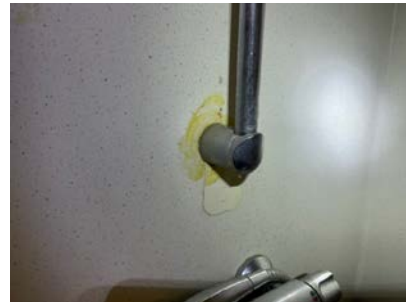
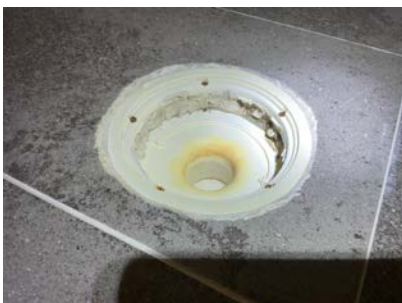
KJELLER > BAD

TG 0 Tilliggende konstruksjoner våtrom

Hull-taking er foretatt fra tilstøtende rom (bod/soverom) mot våt-sone uten å påvise avvik.

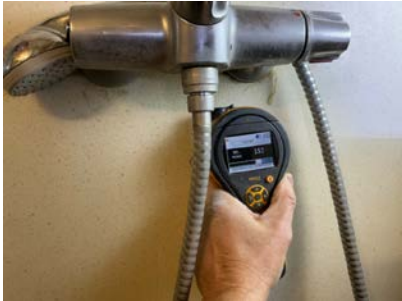
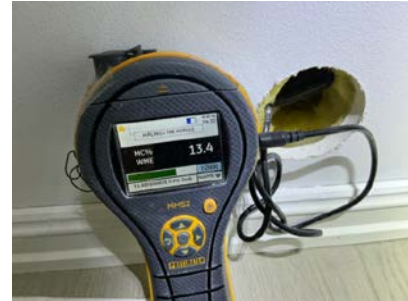
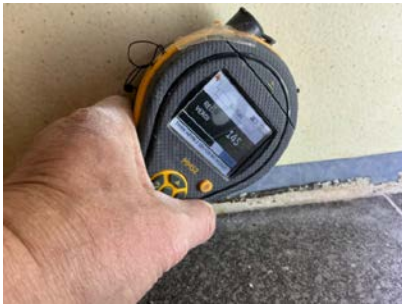
KJELLER > VASKEROM/KJØKKEN

TG 3 Generell

Ved fukt-søk under vannkran i er det ikke registrert unormale verdier. Hull-taking er foretatt på vegg ved varmtvannsbereder uten å påvise unormale forhold. Det gjøres oppmerksom på at hull-taking er tatt i et område som ikke er utsatt for fritt vann.

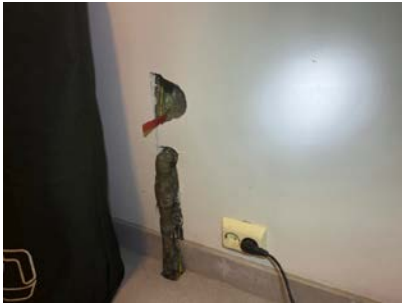
TG 2 Avløpsrør

- Det er ikke behov for utbedringstiltak siden anlegget fungerer i dag, men ut ifra alder kan skader plutselig oppstå på eldre anlegg.

Det anbefales at alle vannlåser renses, etterstrammes og kontrolleres jevnlig for å redusere risiko for lekkasjer eller tilstoppinger.

Lufting av kloakk bør isoleres på kaldt loft for å hindre kondensering, som kan føre til fuktskader eller redusert funksjon på avløpssystemet.

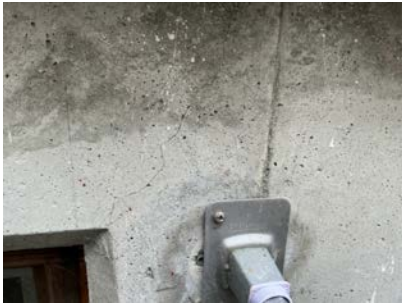
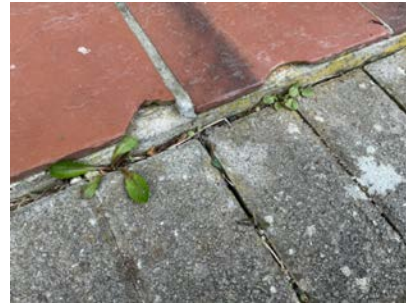
TG 2 Forstøtningsmurer

Løse steiner bør festes eller erstattes.

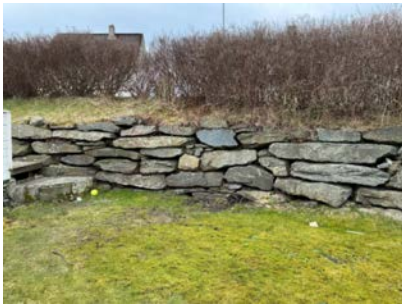
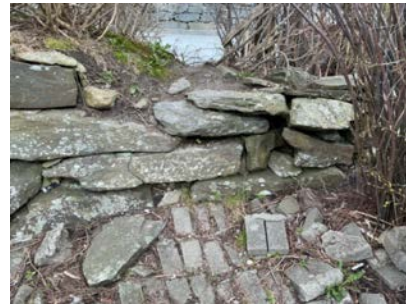
TG 2 Terrengforhold

På baksiden av boligen heller terrenget mot boligen. Overflatevann bør ledes bort så raskt som mulig for å unngå unødvige fuktbelastninger på utvendig fuktsikring og drenering. Ideelt sett bør det være god helling vekk fra husets grunnmur i en avstand på ca. 3 meter.

Ut fra dagens tilstand vurderes de synlige terreng-forholdene å fungere, men det må påregnes jevnlig kontroll. Ved ansamling av vann mot grunnmur bør terrenget justeres for å unngå risiko for fuktskader på grunnmur. For å lukke avviket bør det foretas terrengjusteringer eller andre drenerende tiltak for å lede overflatevann bort fra enheten.

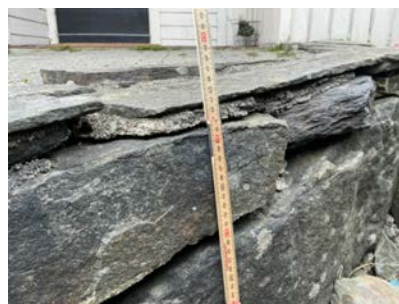
Innvendig trapp

Utvendig støttemur ved inngang er lavere enn 50 cm.
