# Vartdalsstranda 961

Småbruk med modernisert våningsbolig, naust,  
løde og eldre kårbolig | Jaktrett og fiskerett |  
Flott utsikt over fjorden

# Vedlegg

## VARTDALSSTRANDA 961

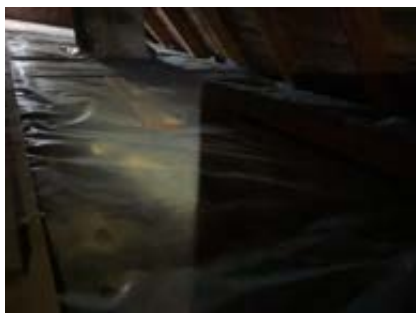
Boremel på plastfolie

Kostnadsestimatet gjelder nærmere undersøkelser og utbedring av påvist råte i nedre del av taktro til tilbygg. På grunn av uklart omfang er kostnadsestimat usikkert. Eventuell omlegging av skifertak er opplyst med kostnadsestimat i eget punkt.

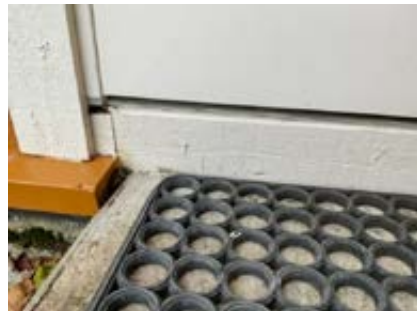
Ikke beslag under dør mot nord
