LEILIGHET I FIREMANNSBOLIG · TILSTANDSRAPPORT MED VERDITAKST

# Syvermarka 45

6050 VALDERØYA

| Befaringsdato | 15.10.2026 |

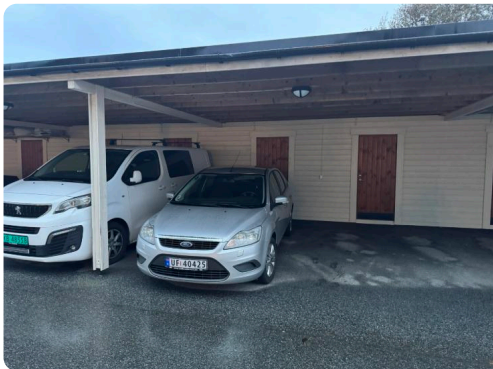
Bod med carport i felles anlegg. Boden har støpt betongdekke mot grunn og bakvegg av betong. Øvrige vegger er oppført i trekonstruksjoner, med liggende bordkledning mot carporten. Carporten har asfaltert dekke. Takkonstruksjonen er av tre, med takteking av PVC eller takpapp. Boden har tredør, og det er innlagt strøm og belysning.
